## Restaurátorská dokumentace

### Pomník zastřelených občanů v Pusté Kamenici

Vypracoval: Marek Laška  
Borová 2024

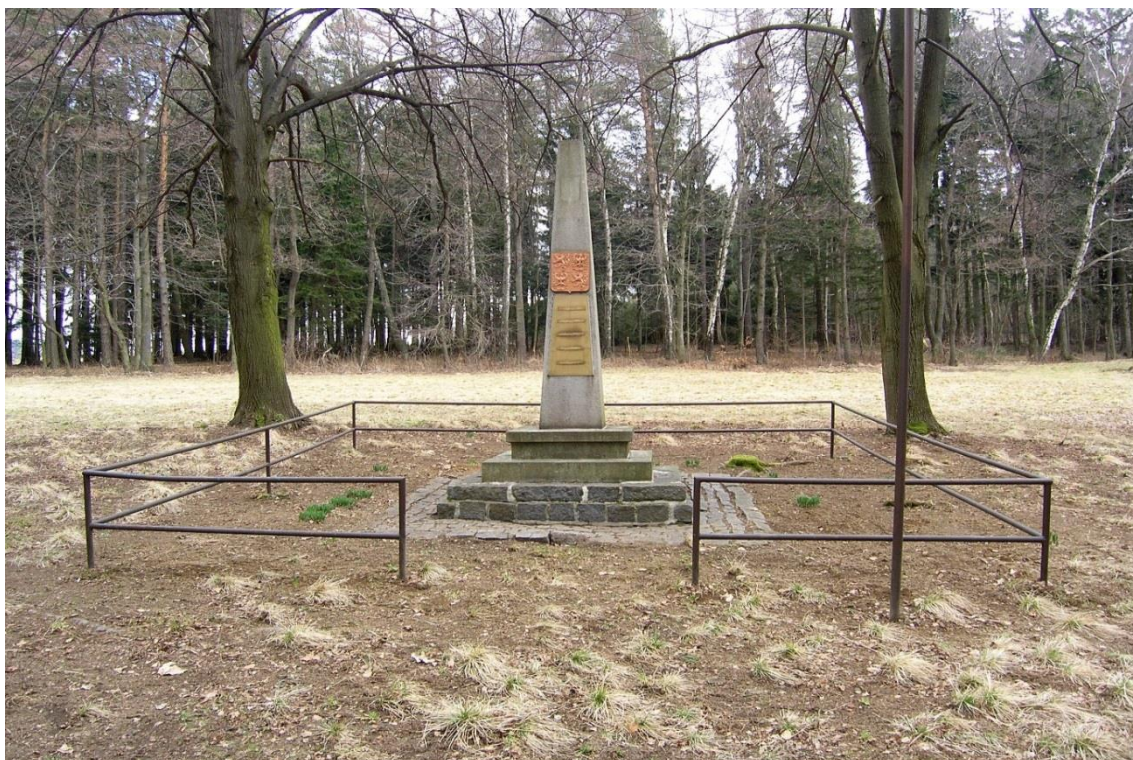
Povrch kamene je znečištěn prachem a jinými nečistotami z ovzduší. Pomník je na většině plochy pokryt biologickým napadením mechy, řasami a lišejníky. Spáry jsou většinou dožilé, místy chybí zcela, proto jsou některé kameny ve stupních uvolněny. Deska se státním znakem není původní, pochází z opravy krátce po roce 2000. Původní znak byl menší a umístěn v horní partii pylonu – viz obrazová příloha. Deska z mosazi také není původní, čitelnost jmen není ideální, jelikož dochází k oxidaci kovu. Nevzhledně působí okolní zábradlí, které nemá funkční využití. Využití také nemá stožár na vlajku, který také podléhá korozi. Dlažba ze žulových kostek je místy propadlá, evidentně se špatným podložím.

Obrázek 1: Celkový pohled, stav před restaurováním.

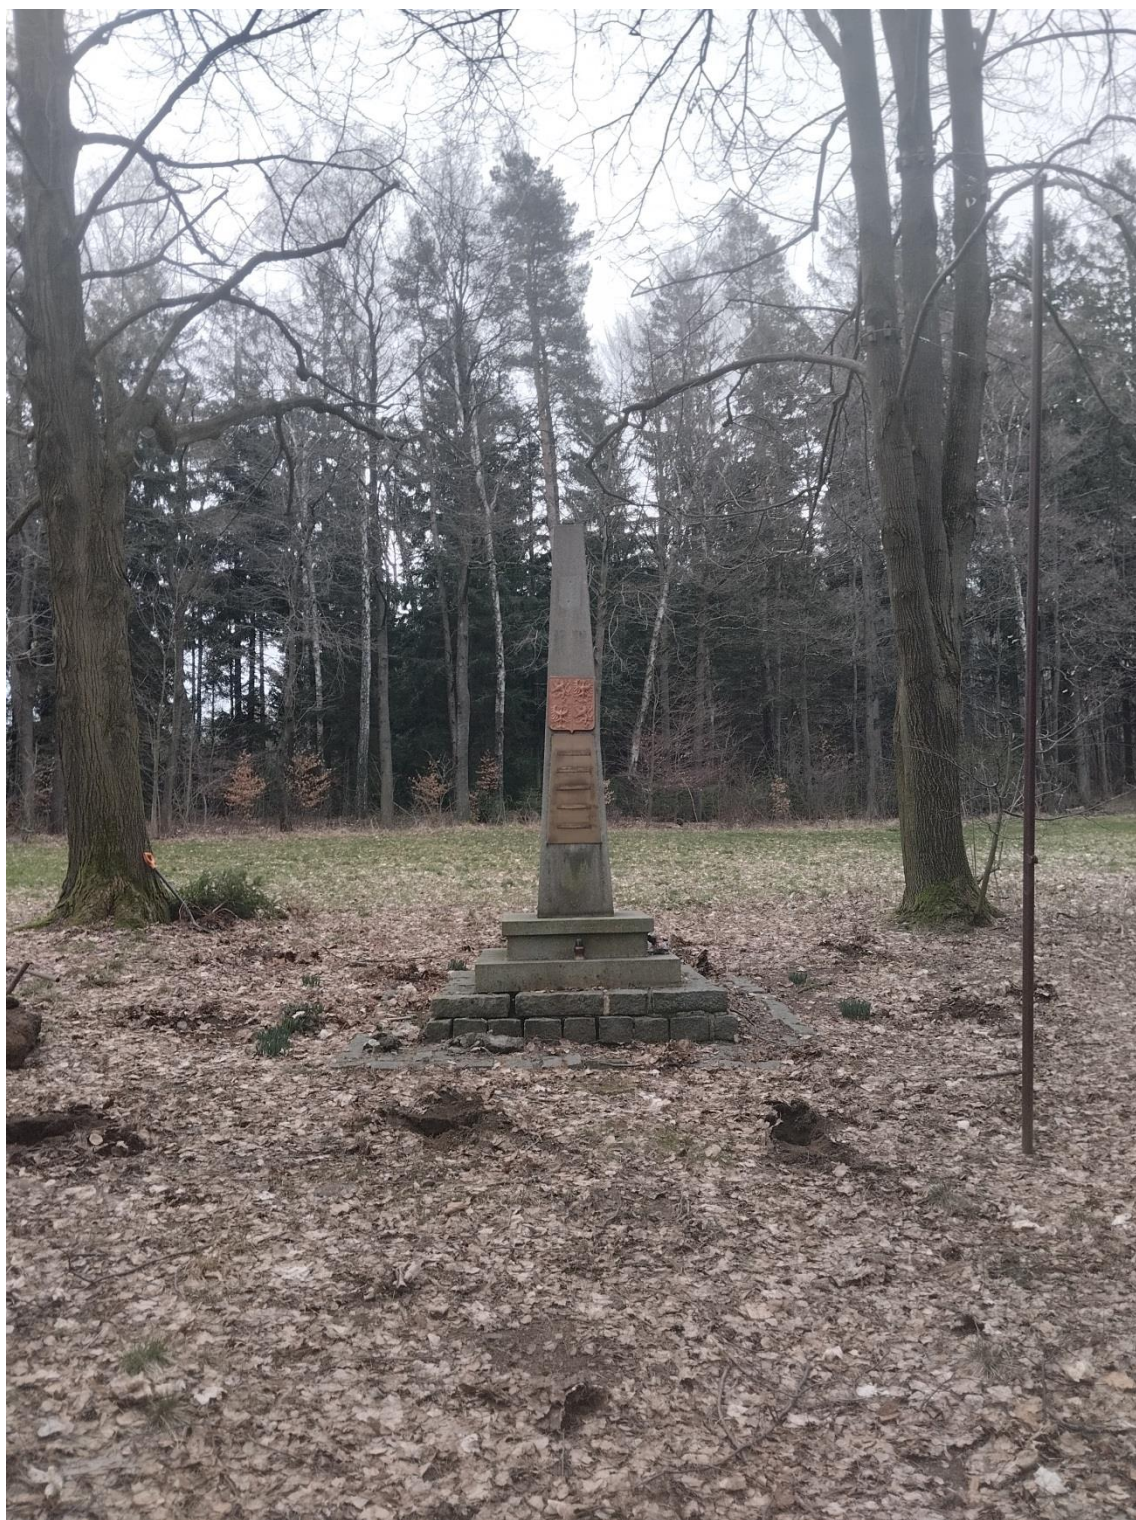
Obrázek 5: Celkový pohled, stav po odstranění trubkového zábradlí.

V rámci této části je vhodné zmínit, že nejdříve bylo odstraněno jednoduché trubkové zábradlí se stožárem na vlajku.

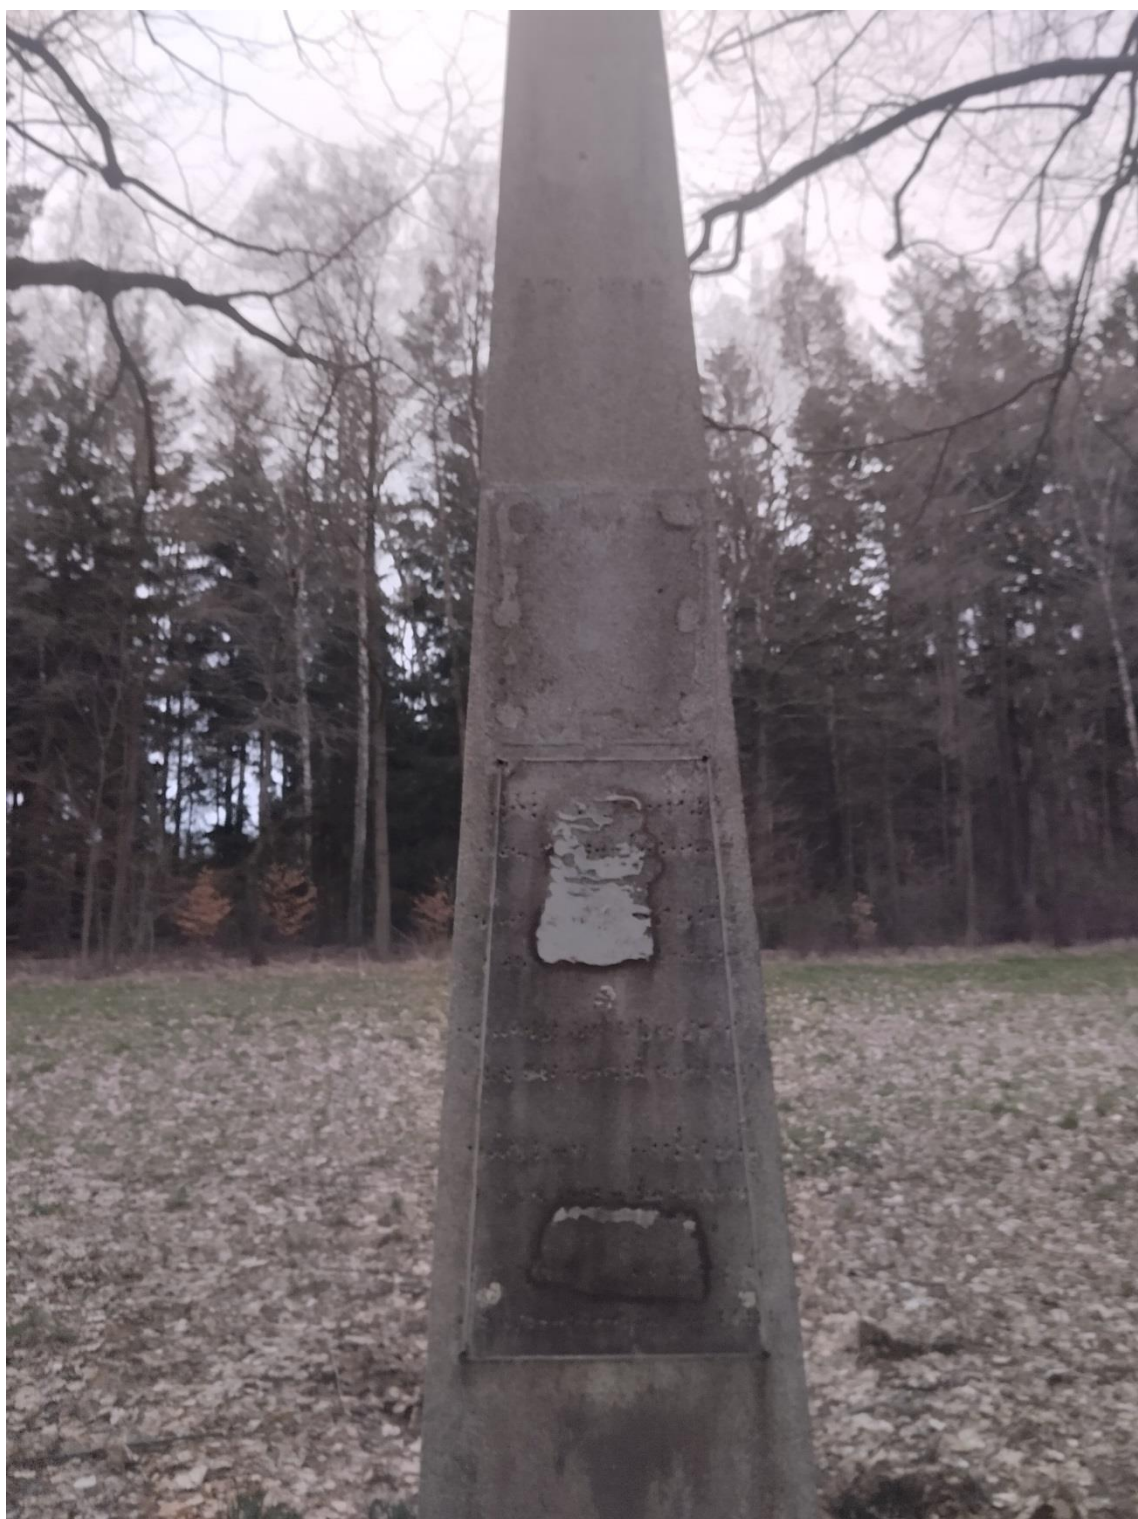
Obrázek 6: Detail přední strany pylonu, stav po odstranění plastového státního znaku a mosazné nápisové desky.

Po domluvě s odborníky s NPÚ a na základě záměru bylo přistoupeno k vytvoření nové nápisové desky podle historických pramenů. Vytvořená byla černá skleněná nápisová deska s vypískovanými jmény padlých a menší nápisová deska s větou „ŽALUJEME VÁM VŠEM I BOHU.“ Dále byl z mosazi vytvořen československý malý státní znak.

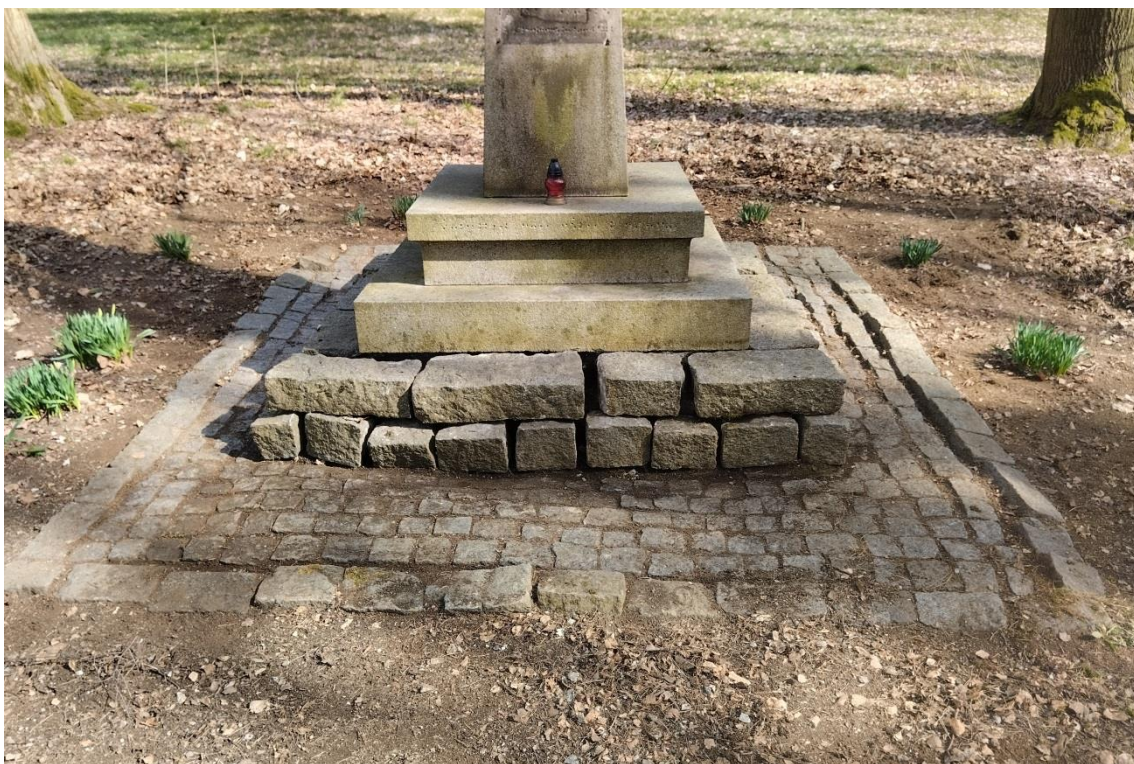
Obrázek 7: Detailní pohled na odspárovanou kamennou podezdívku a vyvrácené obruby.

Žulová dlažba kolem pomníku byla uložena pouze do hlíny. Obruby byly vyjmuty a přesazeny do betonového lože, kostky byly uloženy do jemného šterku. Dlažba byla na základě záměru mírně zvětšena, aby vytvořila půdorysně čtverec jako půdorys samotného pomníku. Přesazení nesoudržných kamenů ve schodových stupních do nového maltového lože.

Ve většině míst byla spára dožilá a byla nahrazena novou minerální směsí na bázi vápna a cementu.

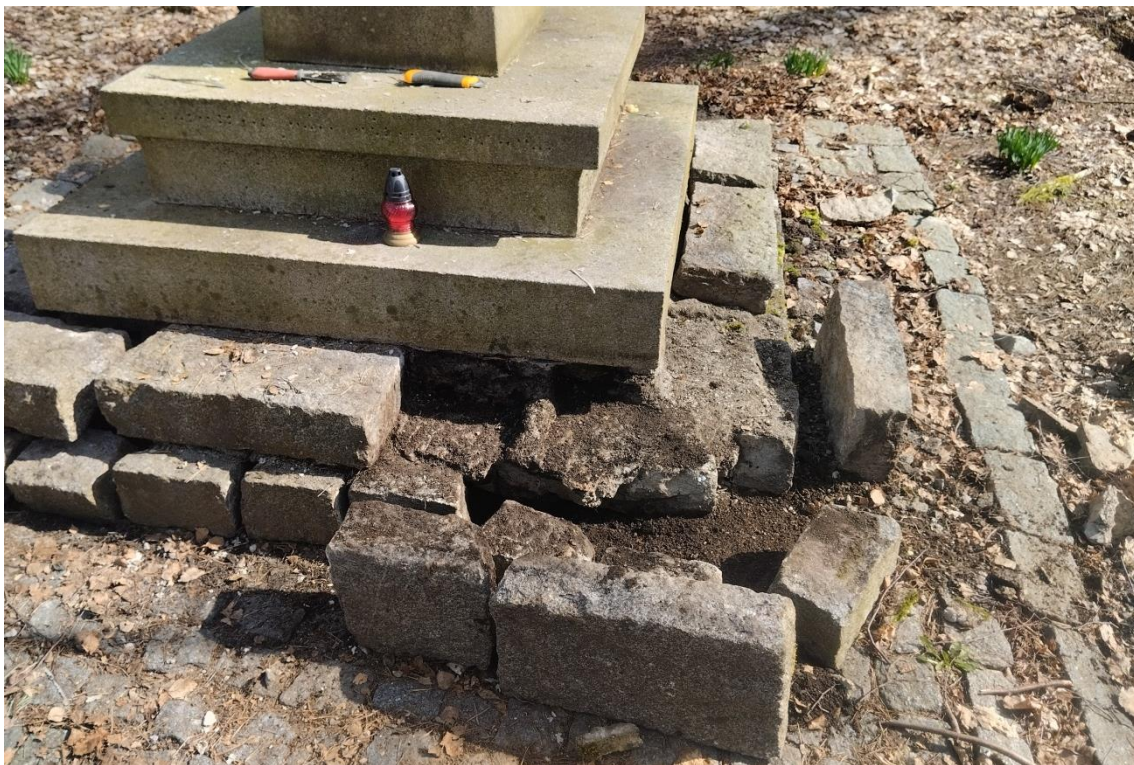
Obrázek 8: Pohled na přezdívání štípaných kamenů ve schodové podezdívce.

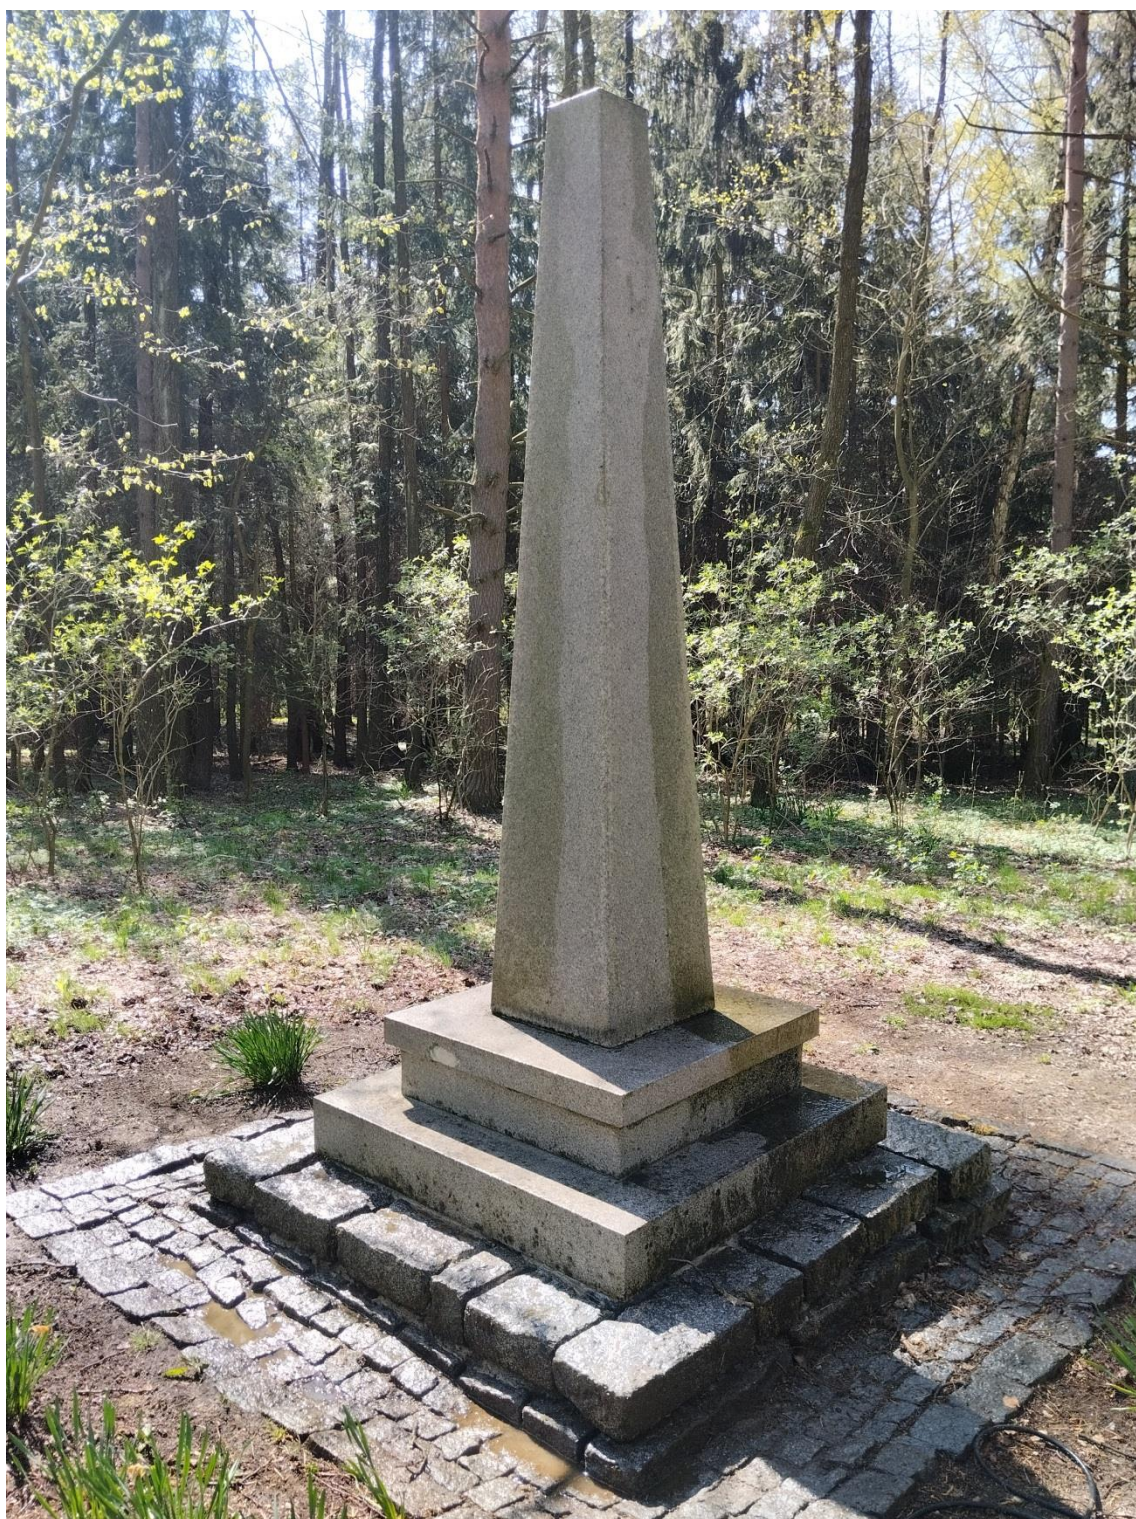
Obrázek 9: Celkový pohled na částečné očištění od biologického osídlení.

Nejdříve došlo k vyčištění celého památníku od biologického napadení za pomoci vodního tlakového přístroje. Pro odstranění zčernalého povrchu a sjednocení barevnosti byla použita metoda mikropískování.

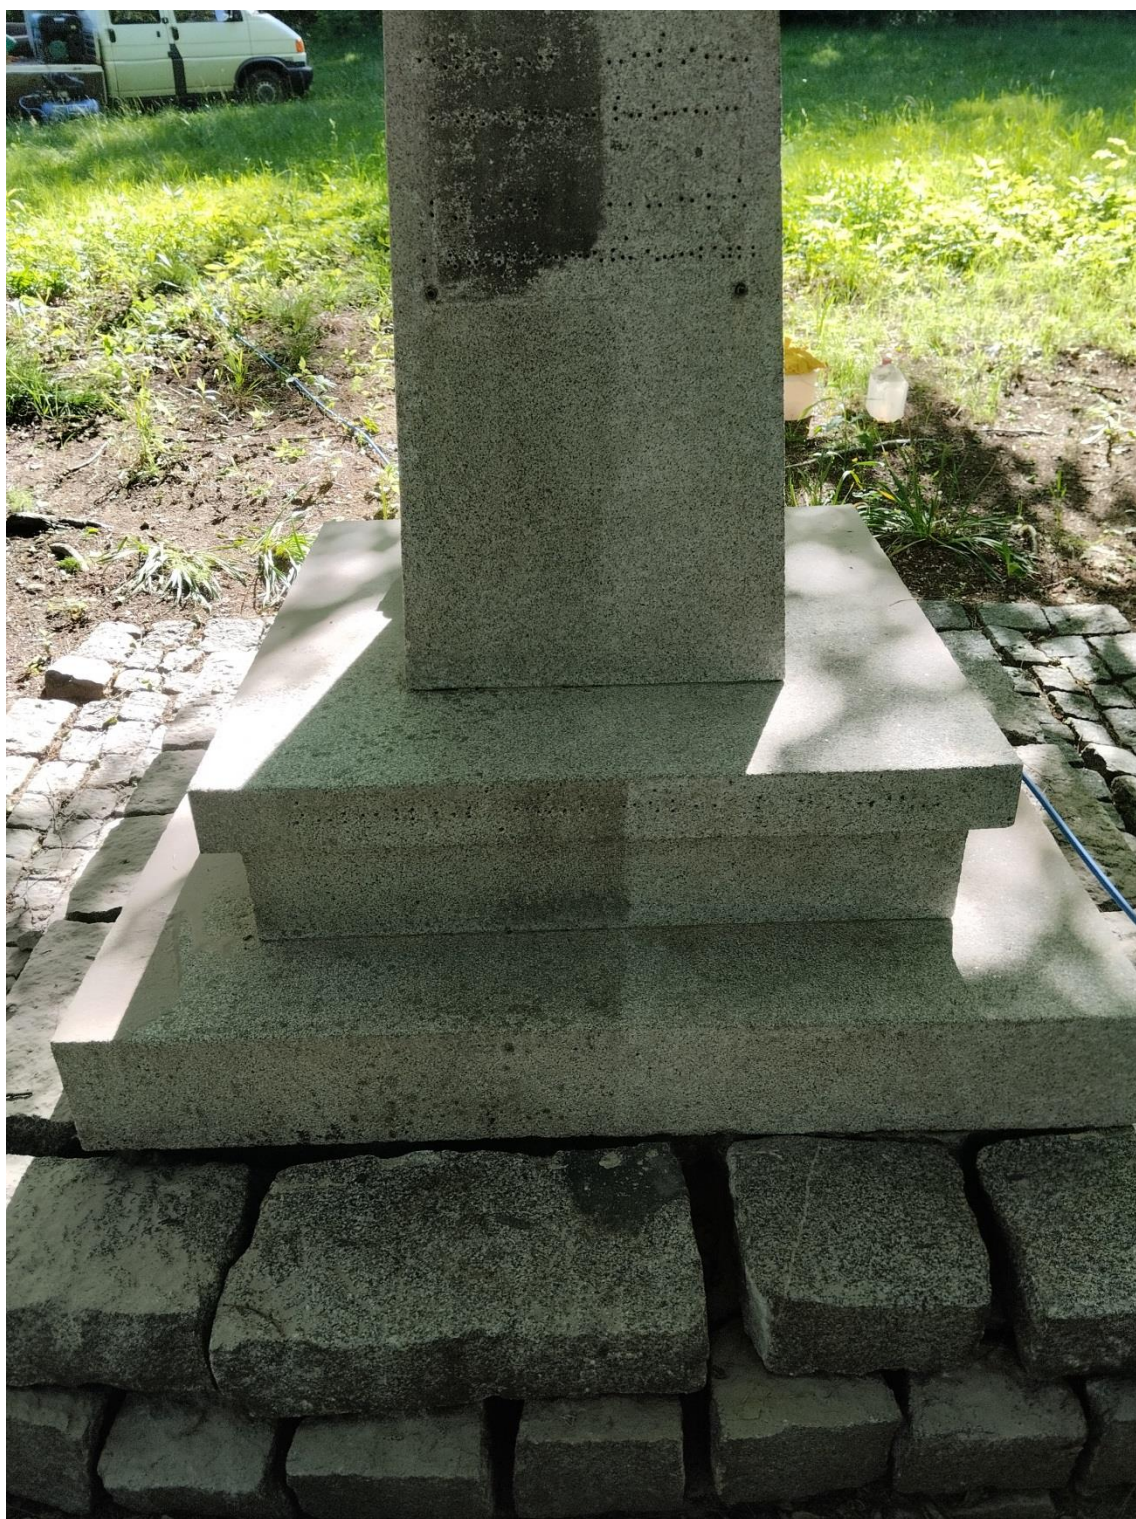
Obrázek 10: Přední pohled na částečné opískování od černého depozitu.

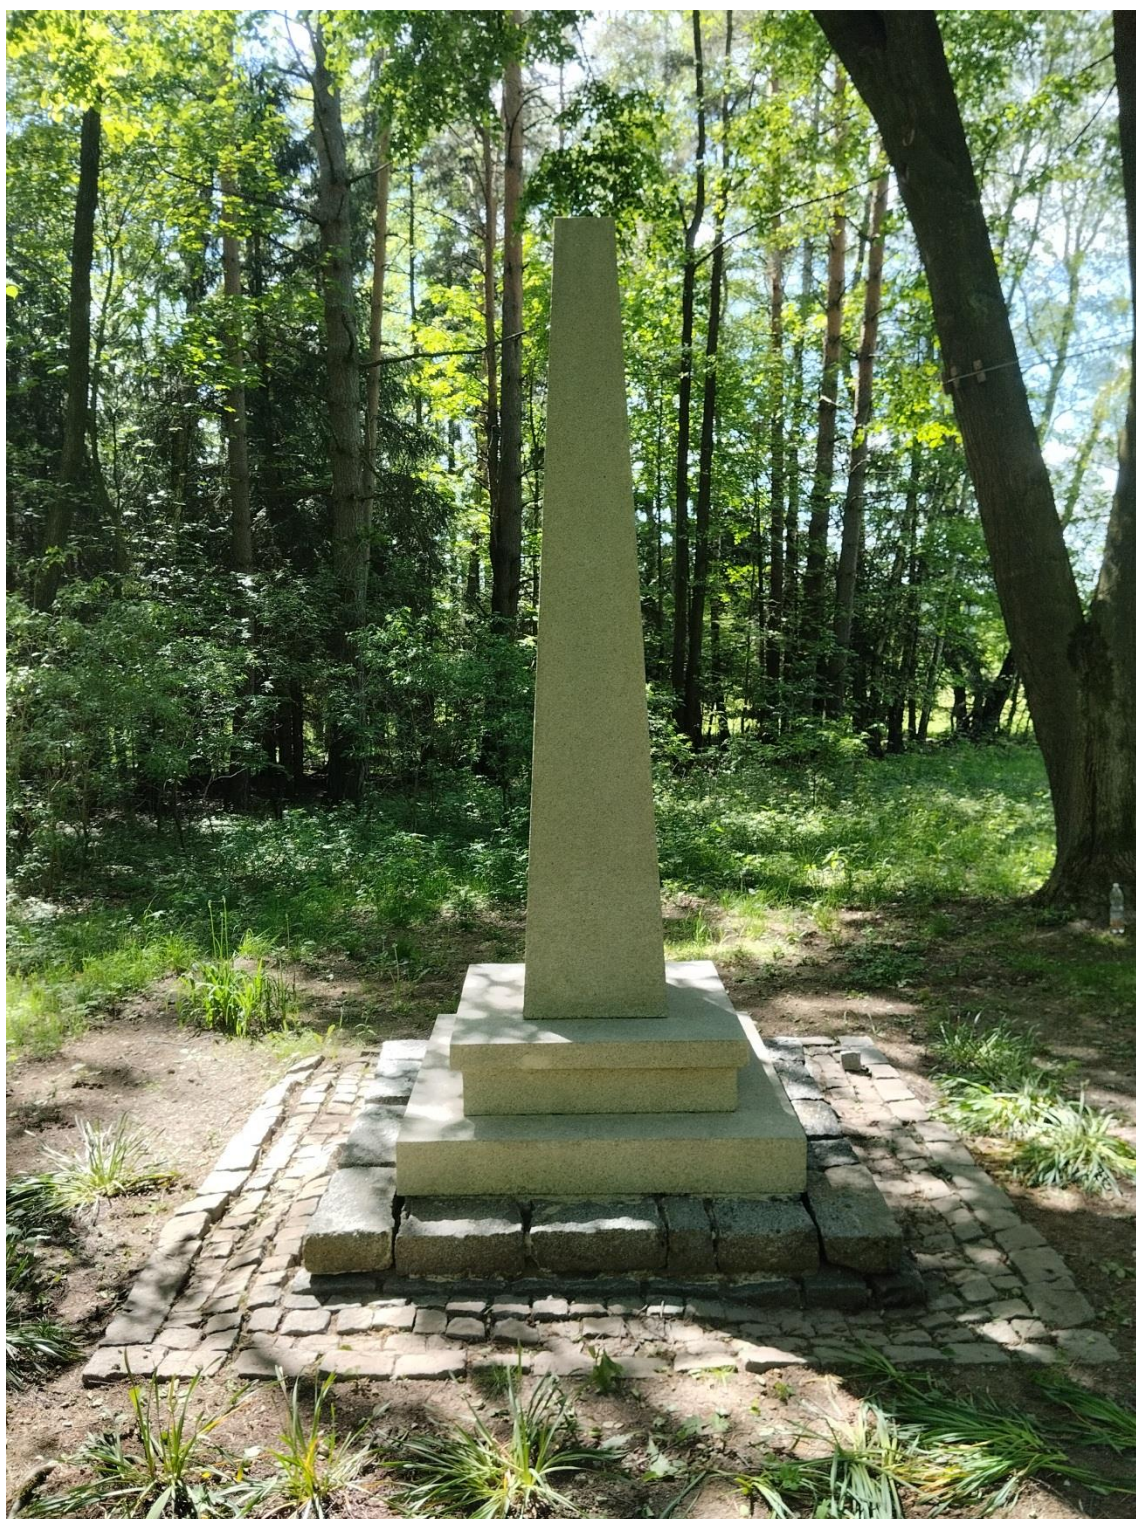
Obrázek 11: Zadní pohled, stav po očištění.

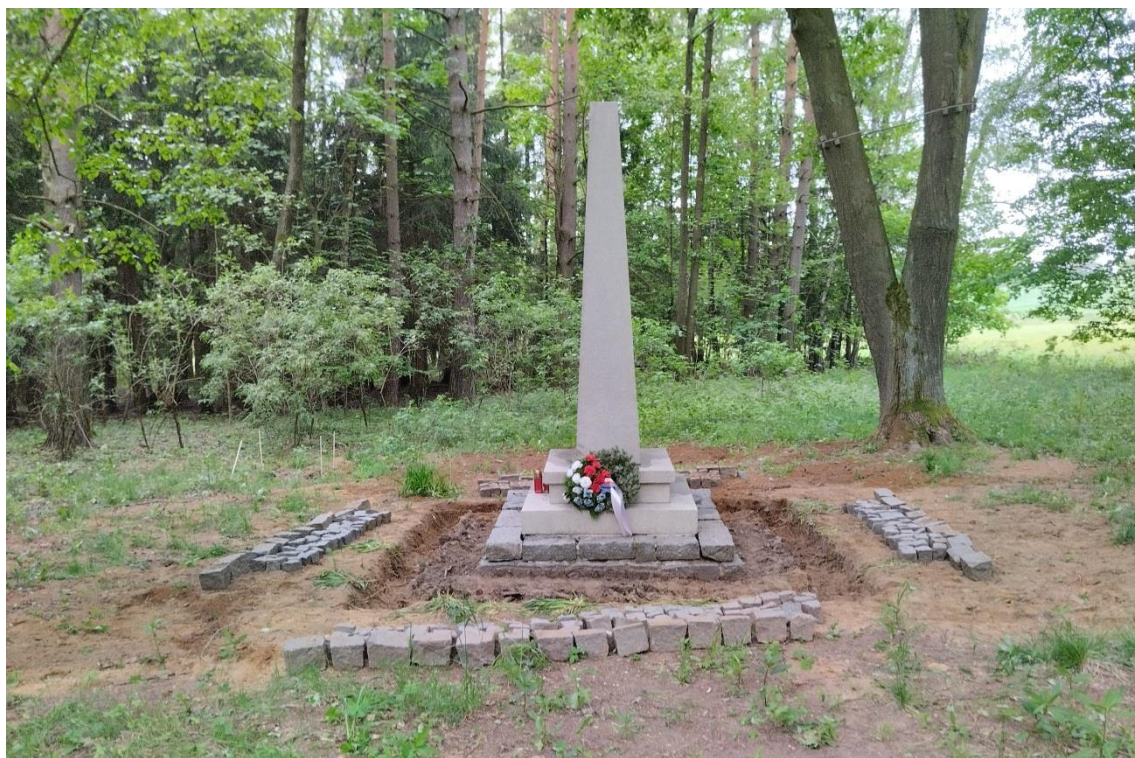
Obrázek 12: Celkový zadní pohled na nový výkop pro nové podloží pod dlažbu a obruby.

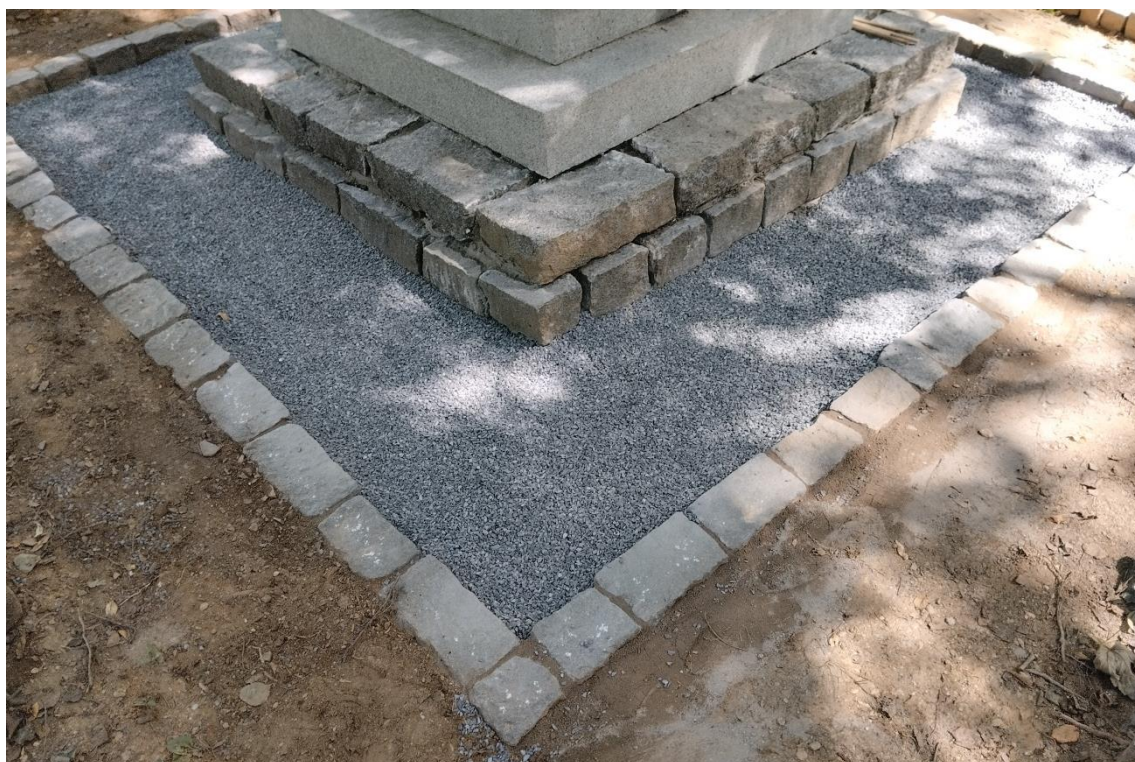
Obrázek 13: Pohled na obruby uložené do betonu a jemnou drť pod dlažbu.

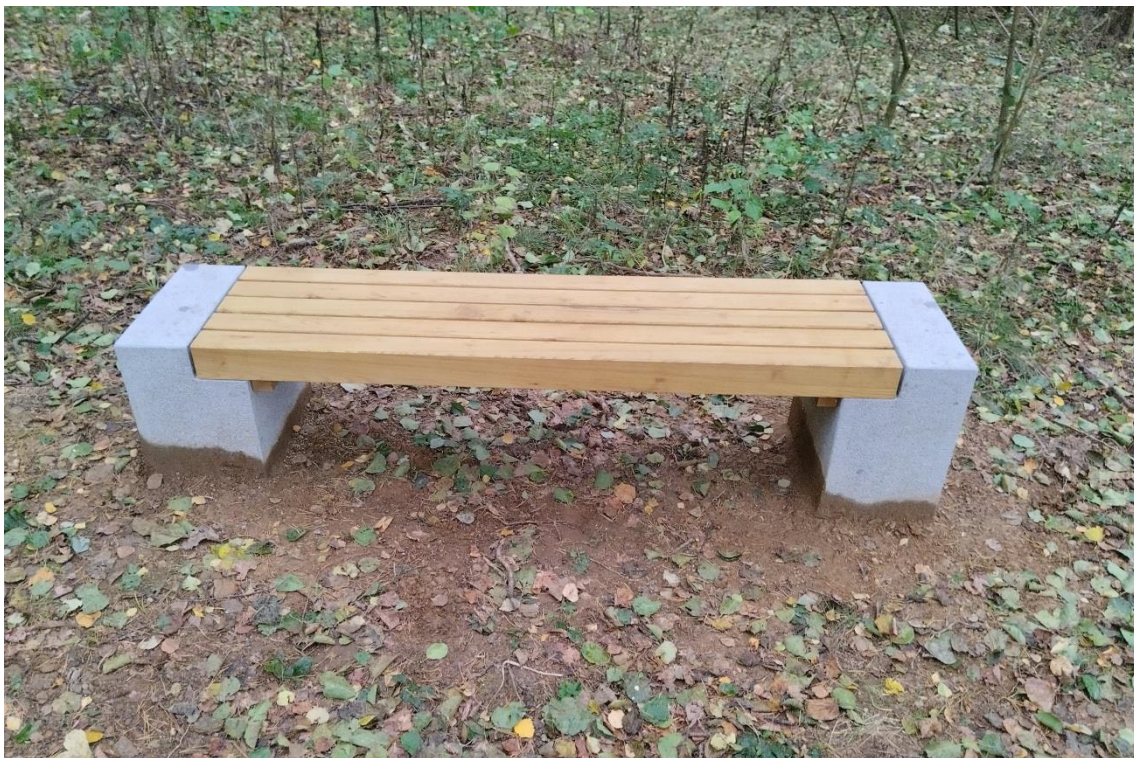
Obrázek 14: Dvě nové lavičky kolem pomníku z žuly a akátu.

Lavičky byly vyrobeny podle návrhu z žulových pemrlovaných kvádrů, na které jsou připevněny akátové trámky. Natřena olejovým nátěrem. Informační tabule je vyrobená z akátového dřeva.

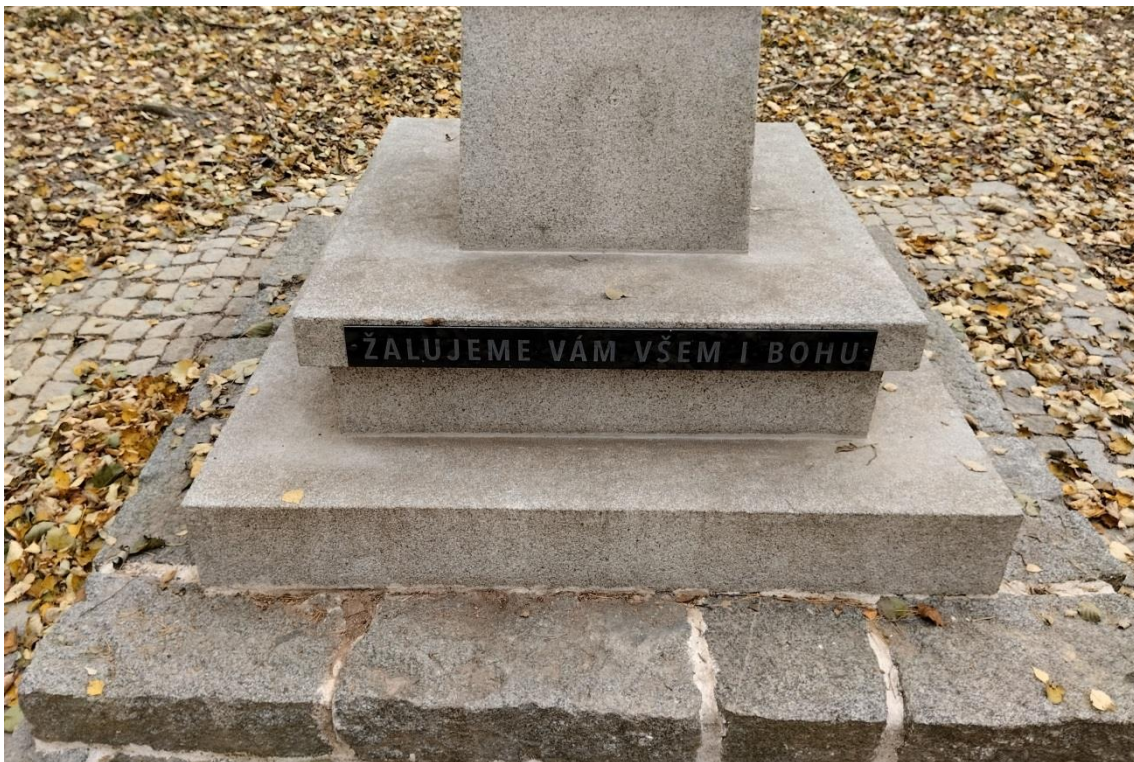
Obrázek 15: Detail nápisového pole, stav po restaurování.
