# RESTAURÁTORSKÁ ZPRÁVA

FRÝDLANT

POMNÍK OBĚTEM I. SV. VÁLKY

žula

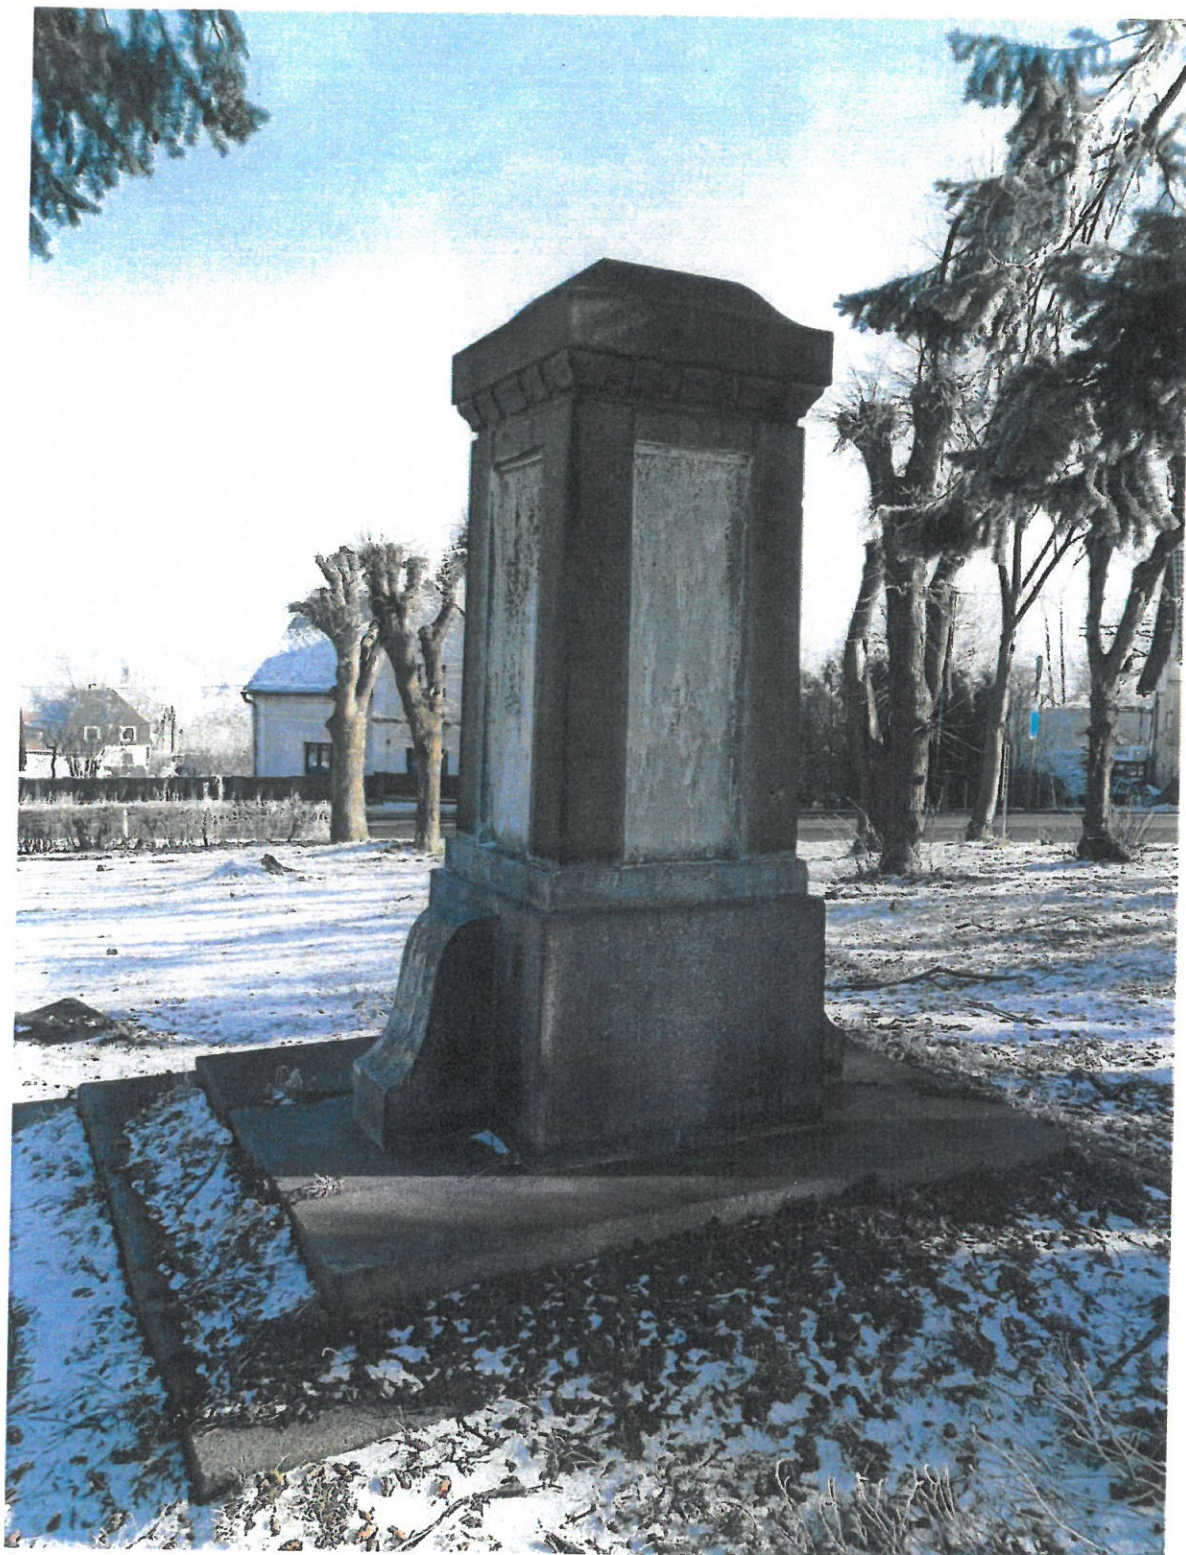
Foto č. 1 – Stav před restaurováním - celkový pohled na pomník – zadní strana

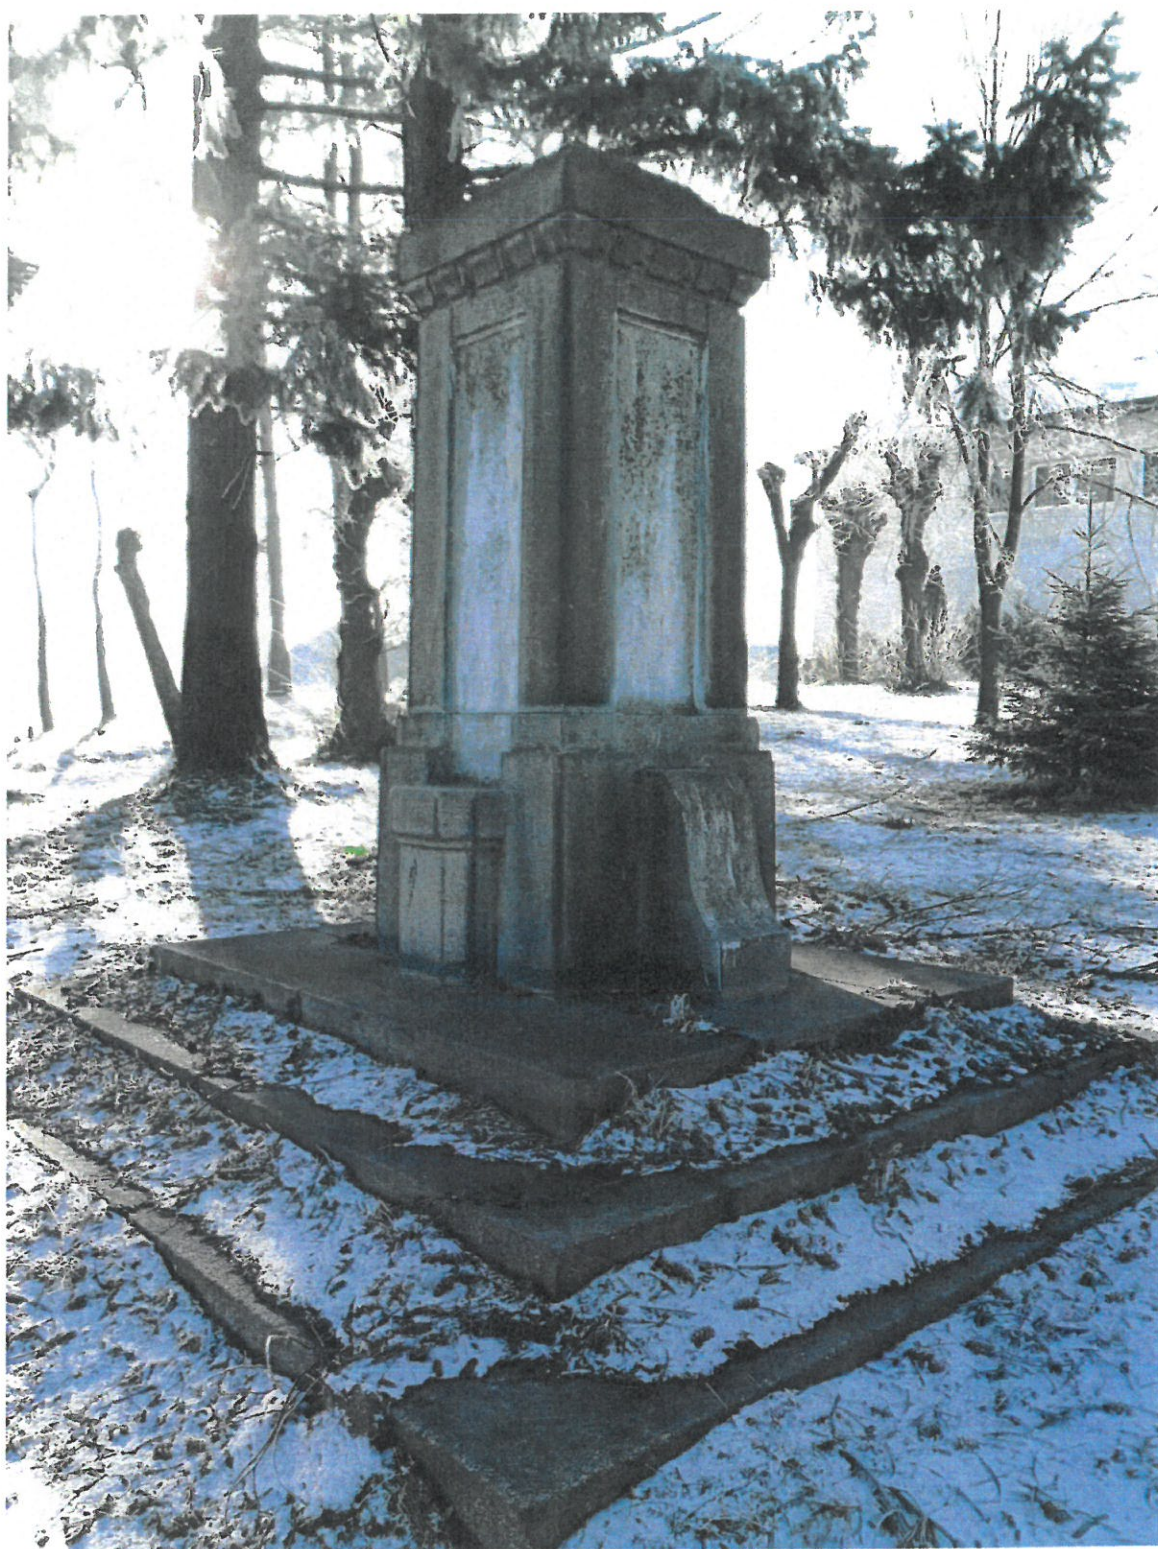
Foto č. 2 – Stav před restaurováním - celkový pohled na pomník – přední a levá strana

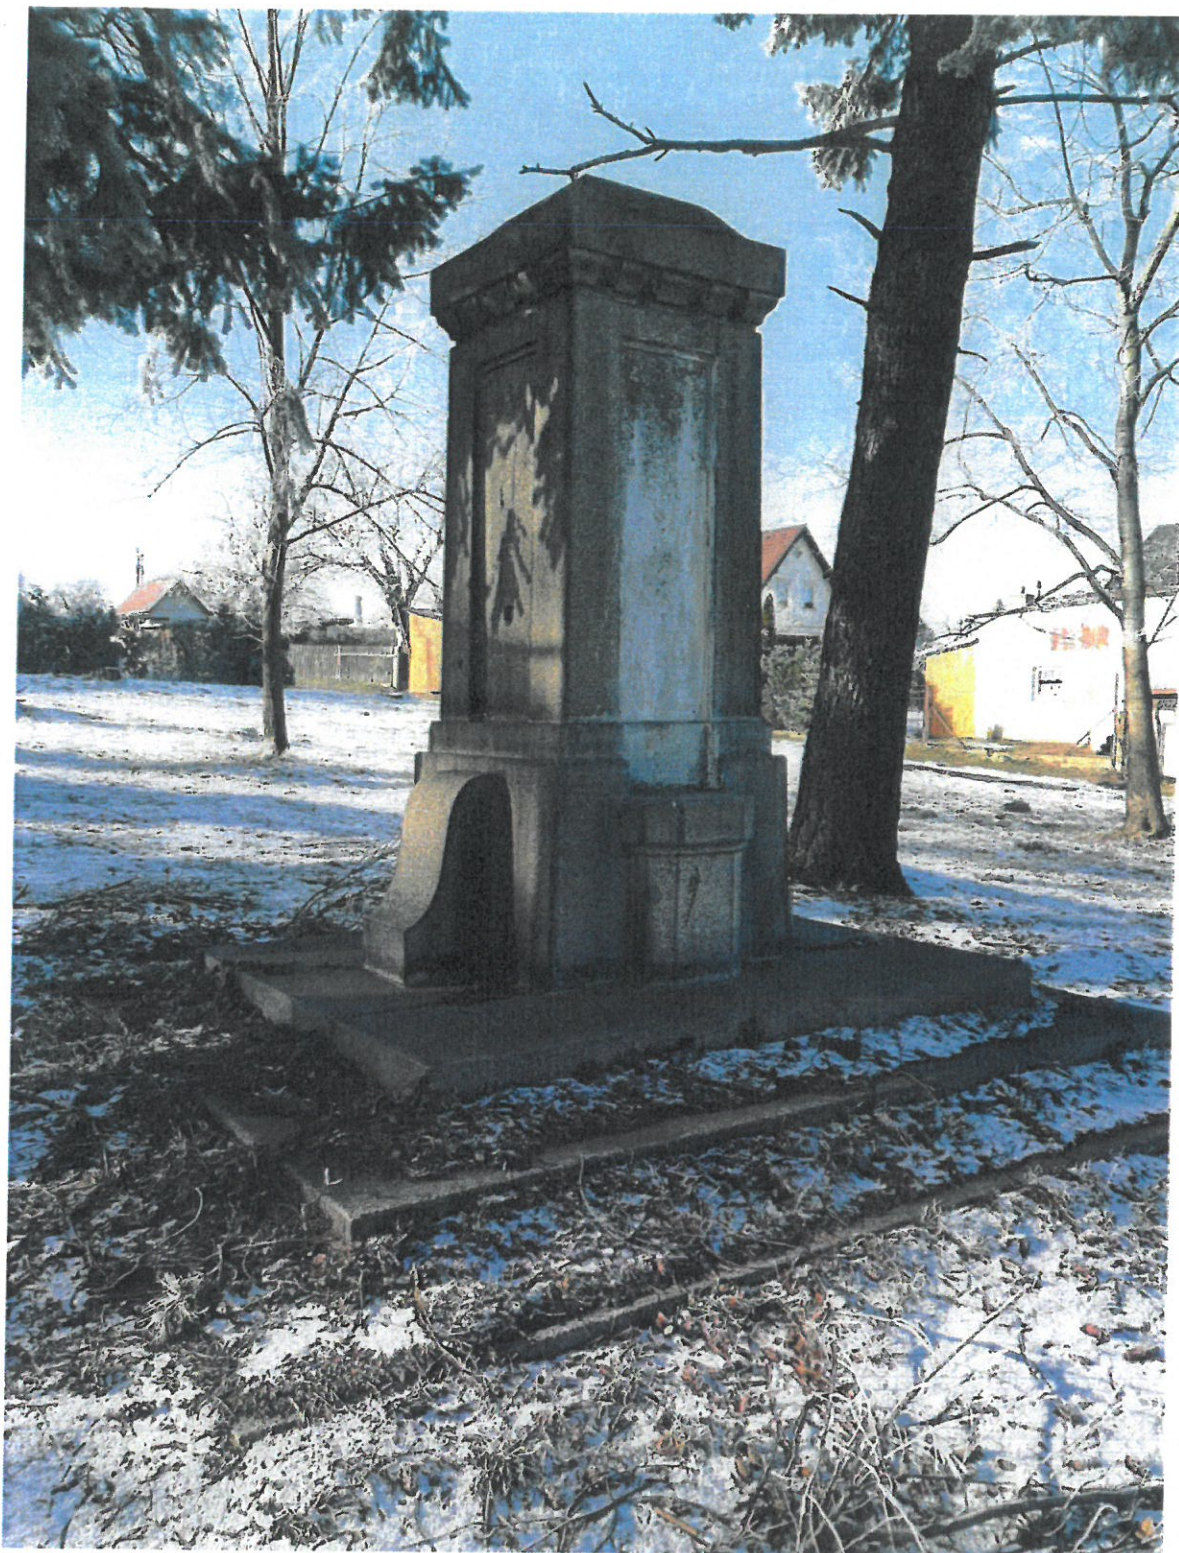
Foto č. 3 – Stav před restaurováním - celkový pohled na pomník – přední a pravá strana

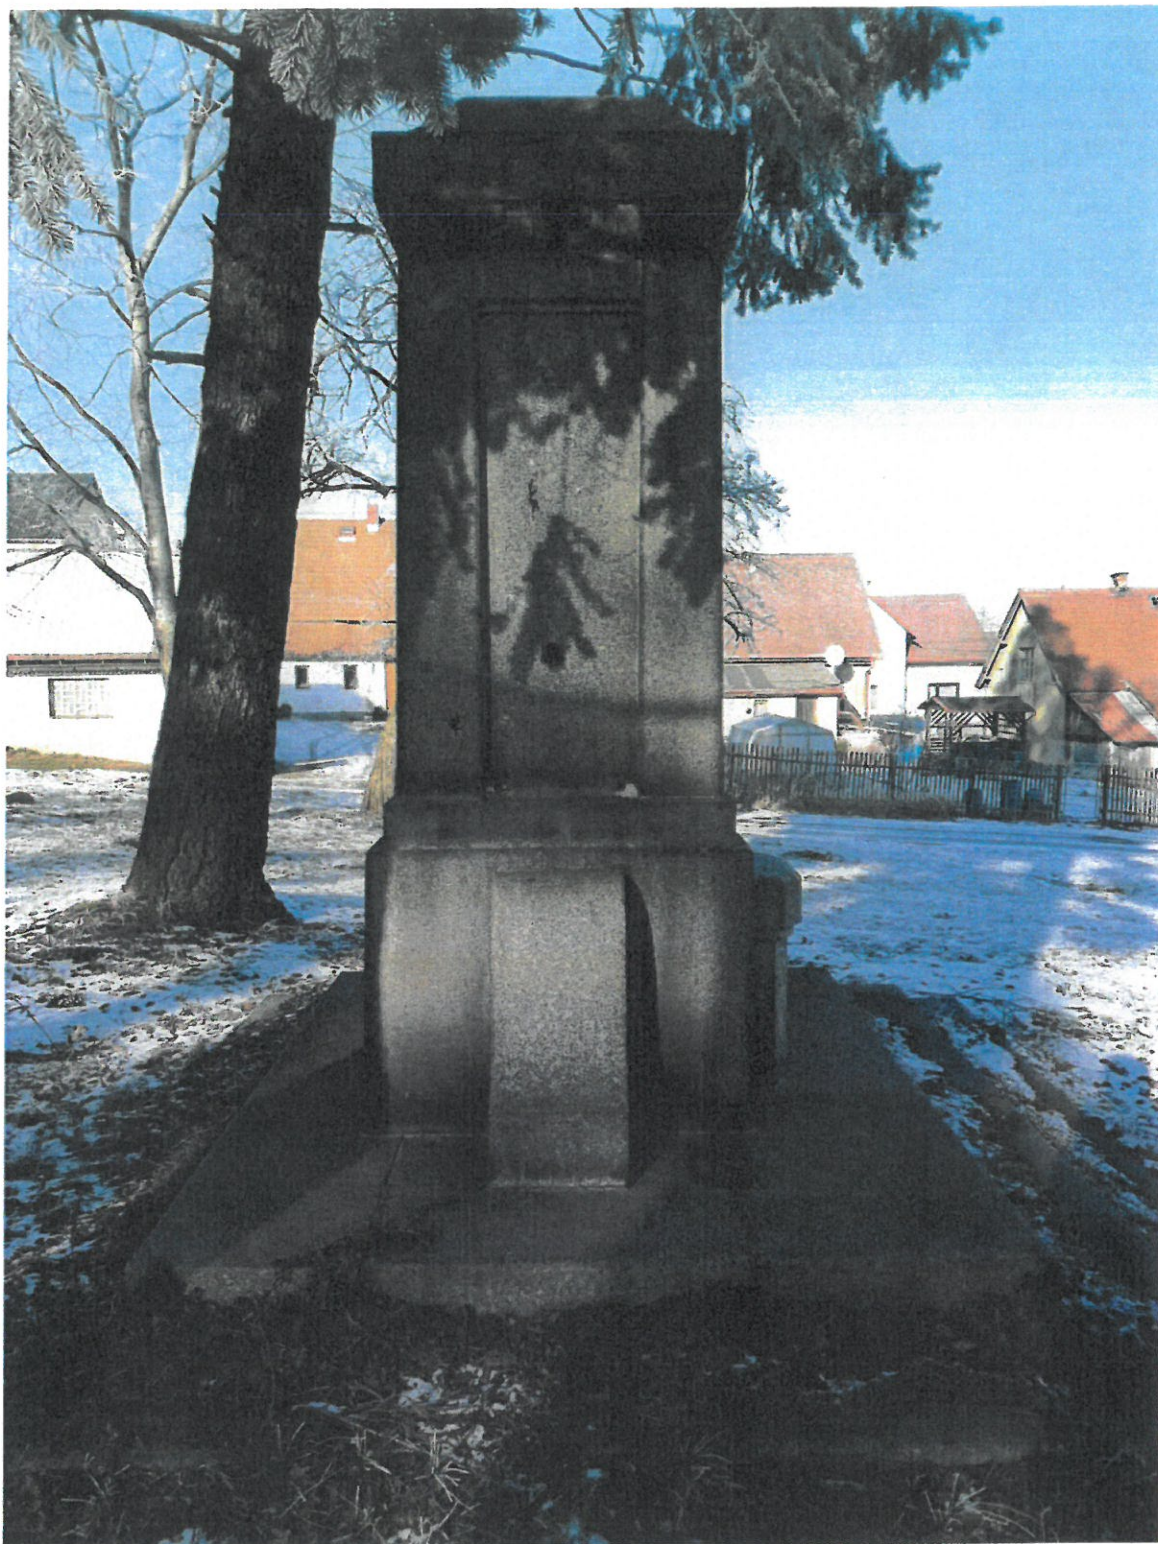
Foto č. 4 – Stav před restaurováním - celkový pohled na pomník – přední strana

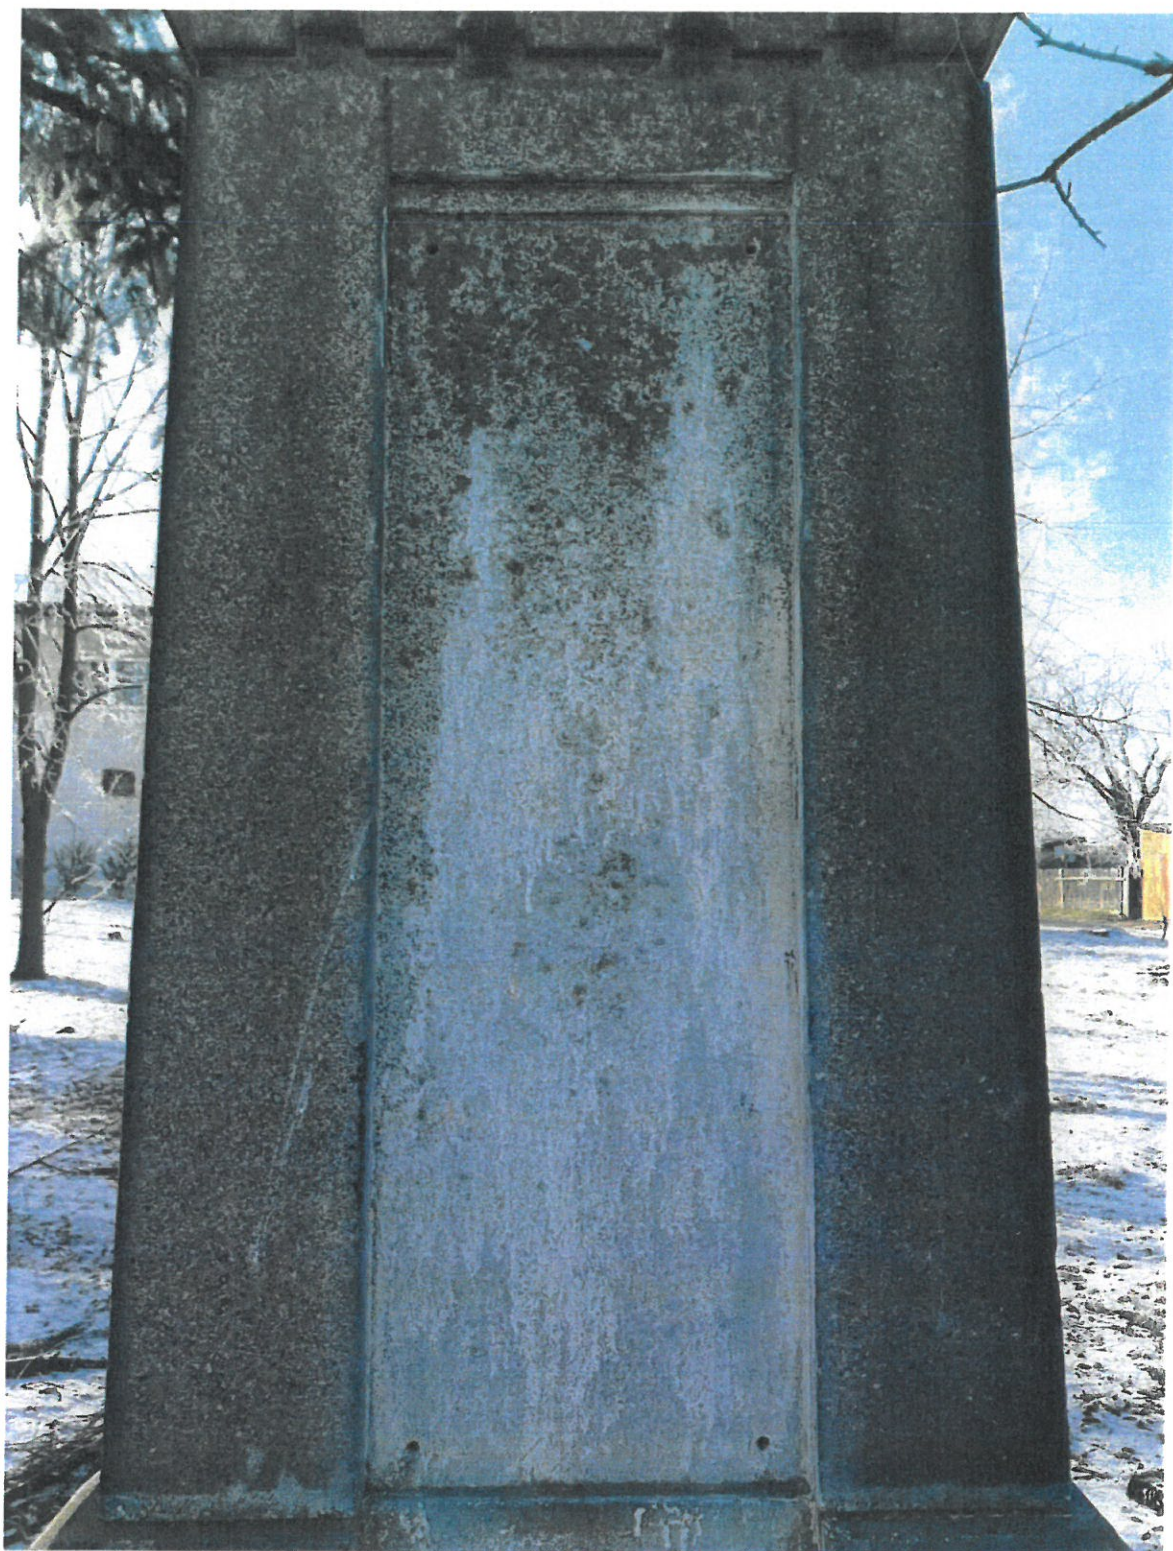
**Foto č. 5 – Stav před restaurováním - zrcadlo druhotně natřené bílou barvou, viditelné biologické napadení zejména ve vrchní části – pravá strana**

Prorůstající vegetace byla odstraněna manuálně. Nejhrubší znečištění bylo poté odstraněno kartáči mokrou cestou. Dále čištění povrchu probíhalo vysokotlakým čističem vodou a chemicky biocidním přípravkem Imesta. Bílá a černá barva bylo odstraněna chemicky prostředkem Ultra2000 zn. Aqua Bárta. Černé krusty byly odstraněny za pomoci čističe Si a jejich zbytky byly odstraněny mechanicky a jemně sochařským náčiním.

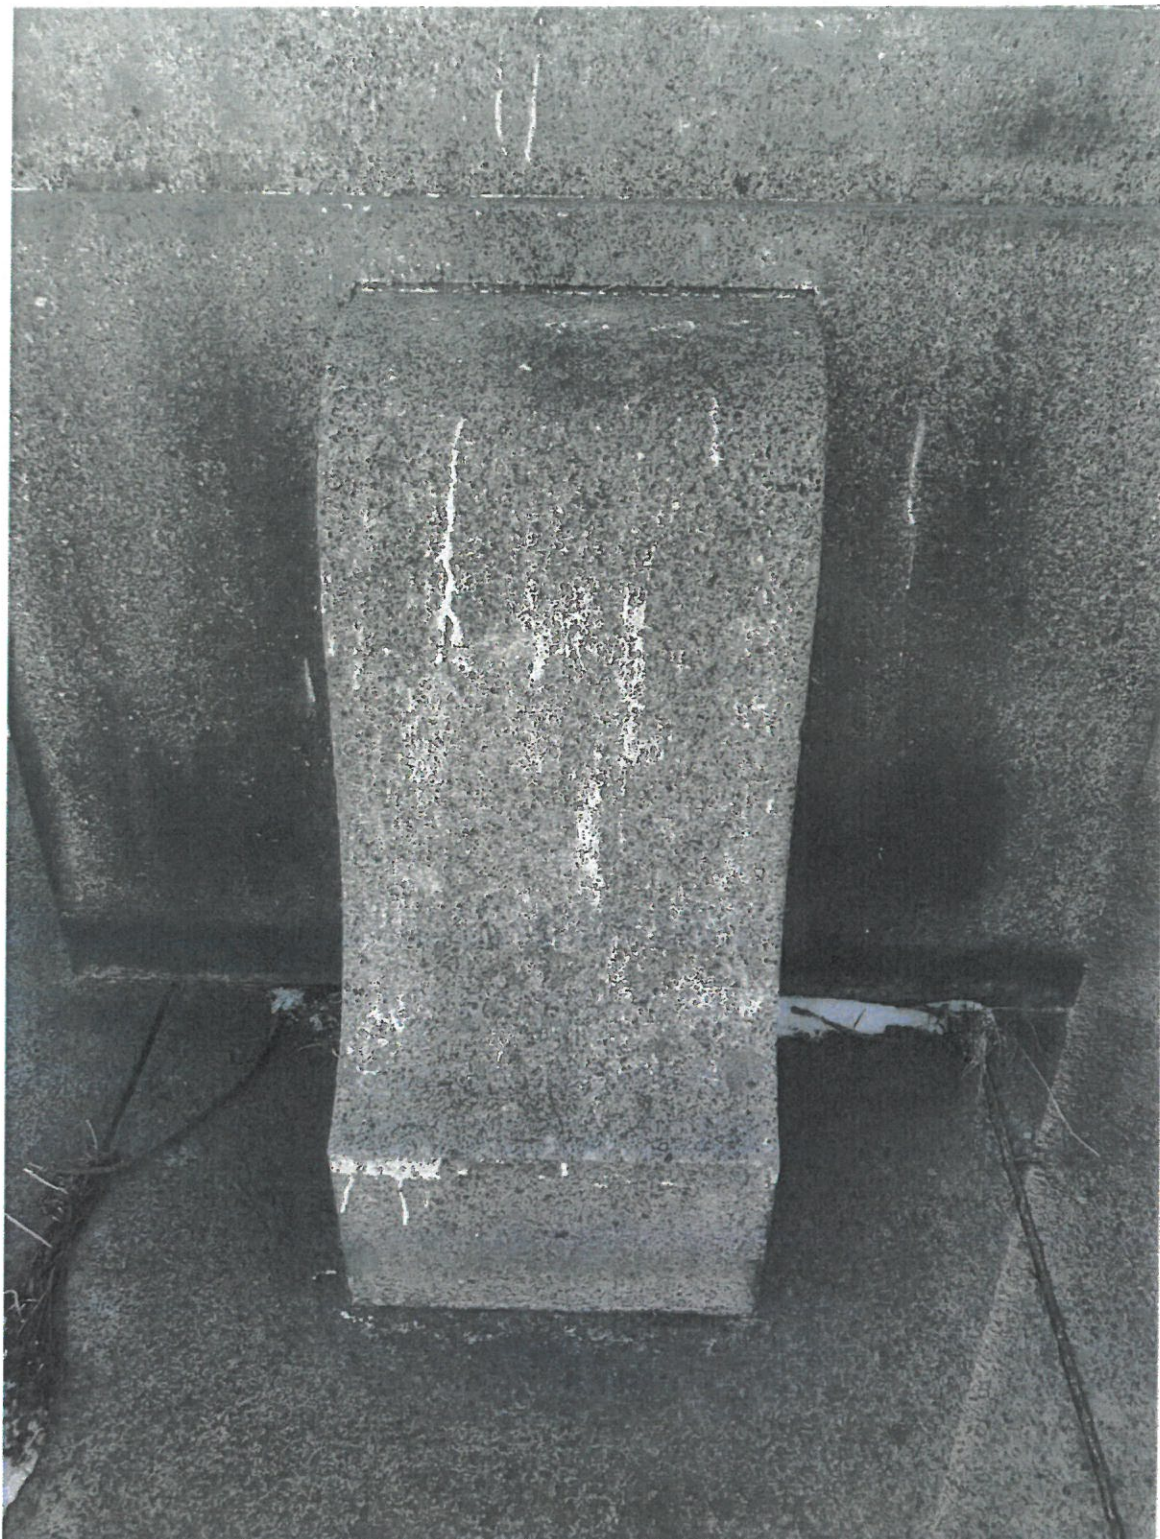
**Foto č. 6 – Stav před restaurováním - opěrák viditelně napaden biologickým znečištěním a stříkanci bílé barvy – levá strana, černé krusty**

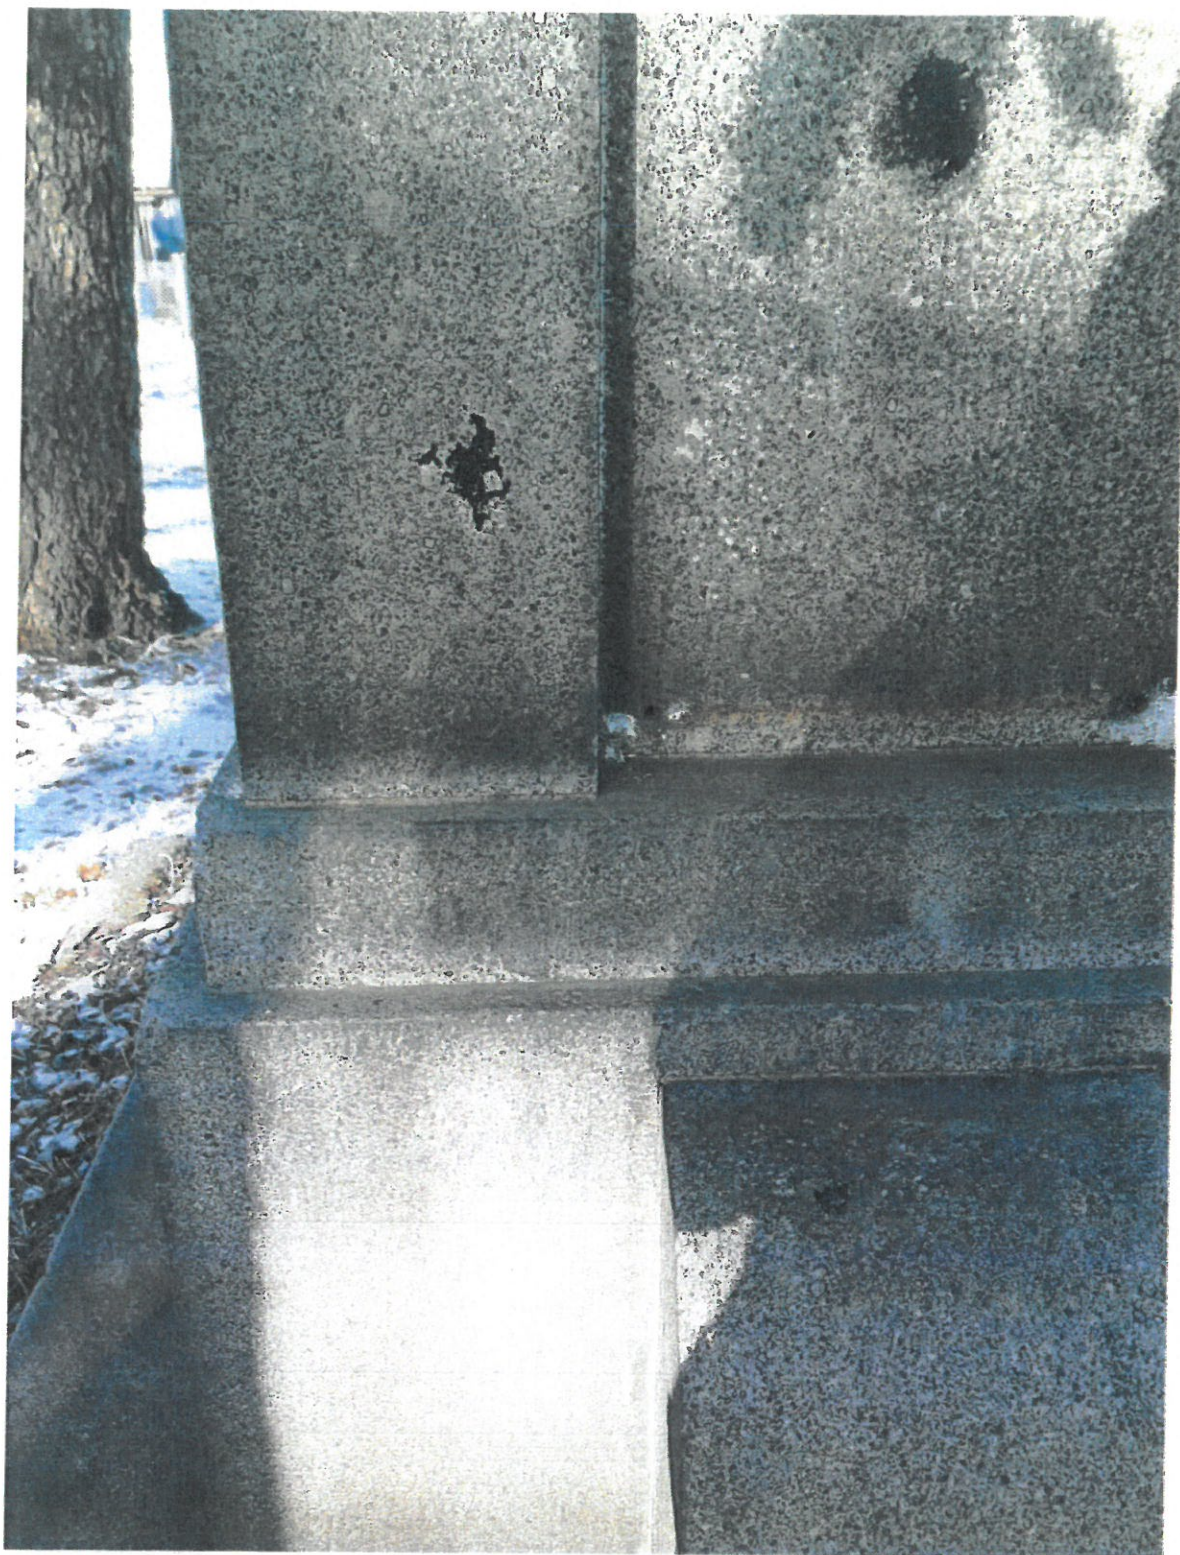
Foto č. 7 – Stav před restaurováním - fleky černé barvy – pravá strana

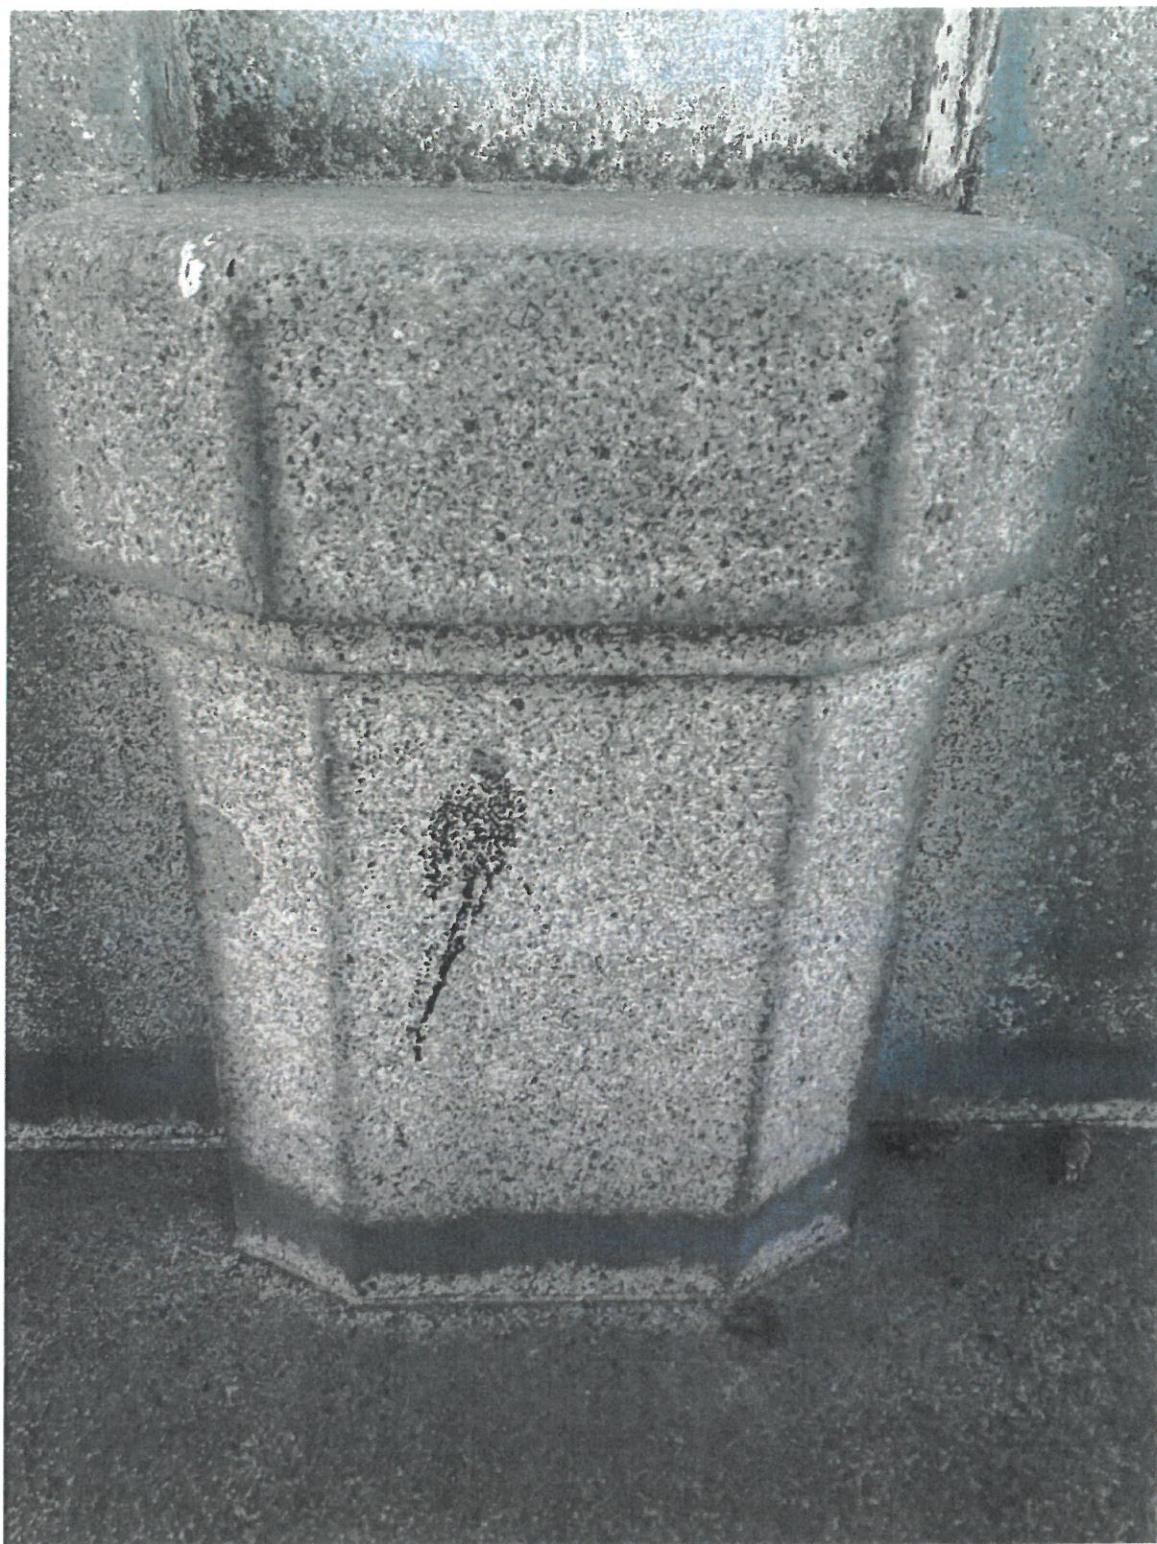
Foto č. 8 – Stav před restaurováním - znečištění na púlsloopku, silná černá krusta probíhající horizontálně kolem celé soklové části – přední strana

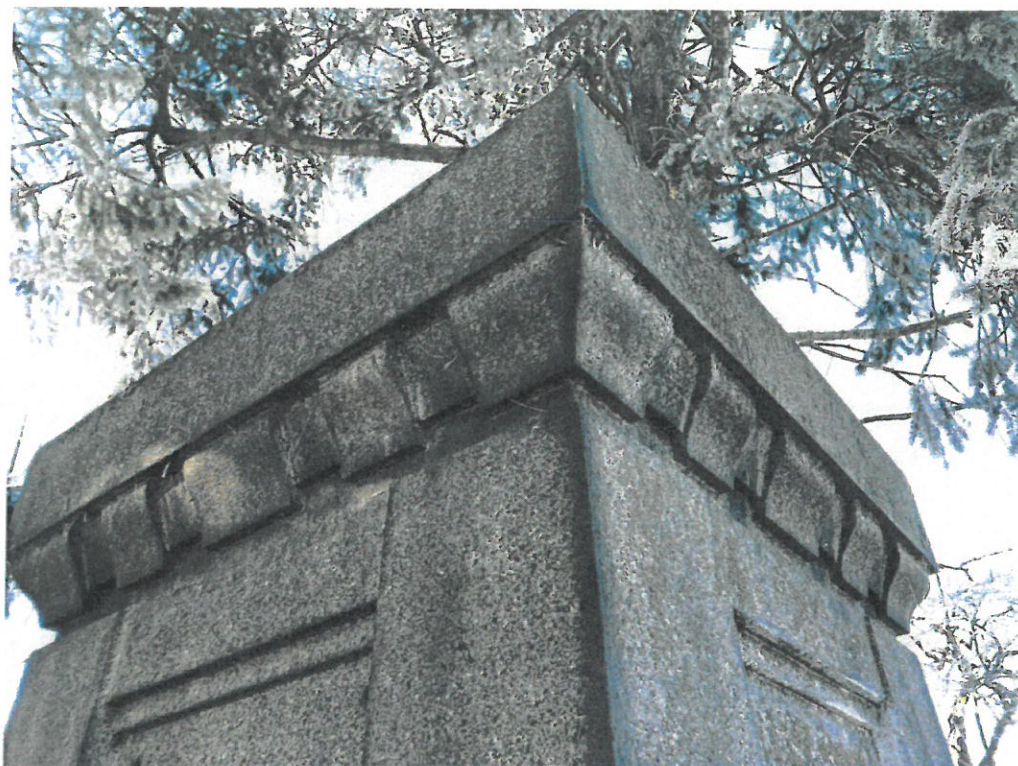
**Foto č. 9 – Stav před restaurováním - římsa se zubořezem je silně znečištěna biologickým znečištěním a černými krustami – pravá a přední strana**

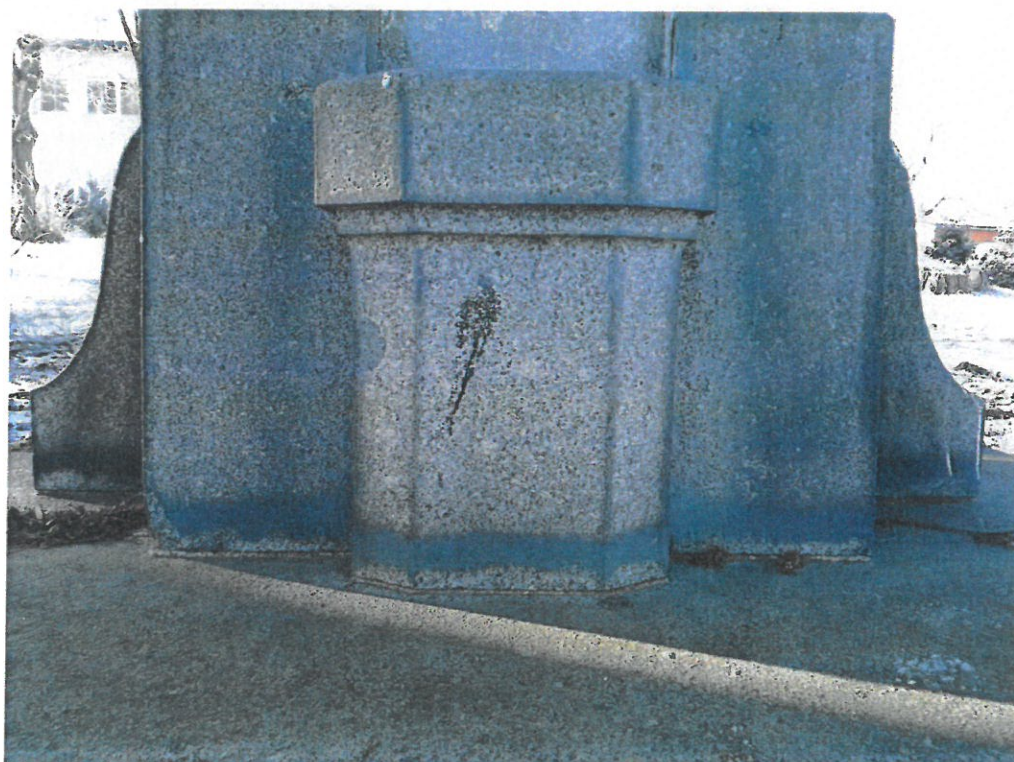
**Foto č. 10 – Stav před restaurováním - silné černé krusty na styku podnože a vrchního schodišťového stupně – přední strana**

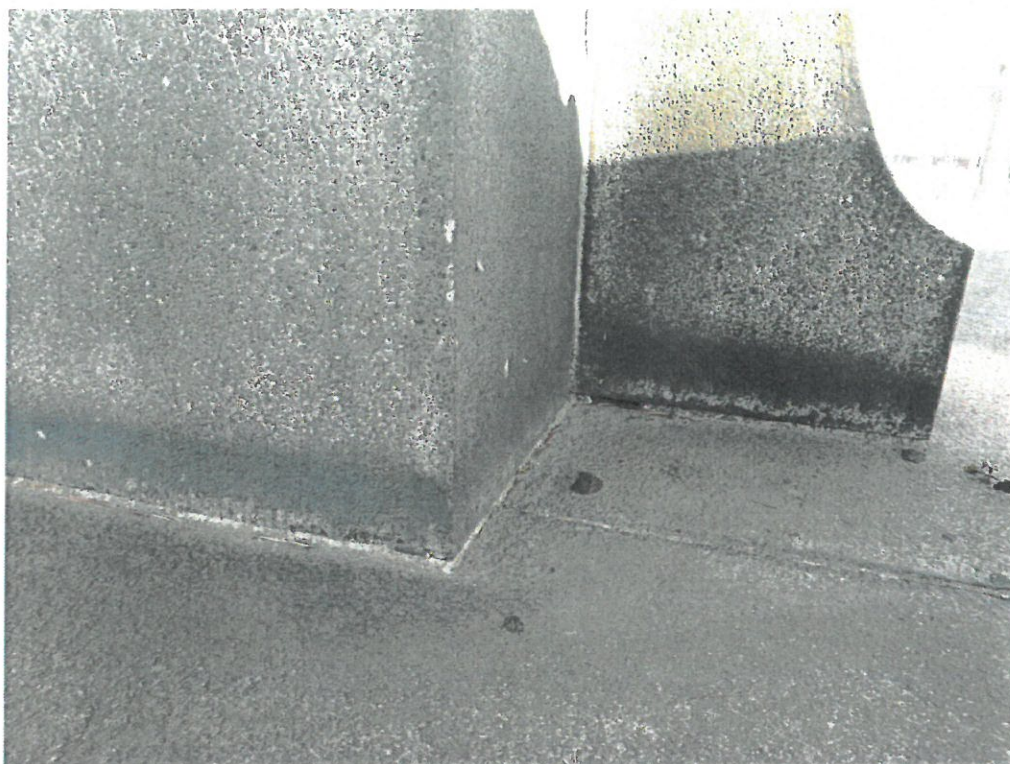
**Foto č. 11 – Stav před restaurováním - silné černé krusty ve spodní části – zadní pravý roh**

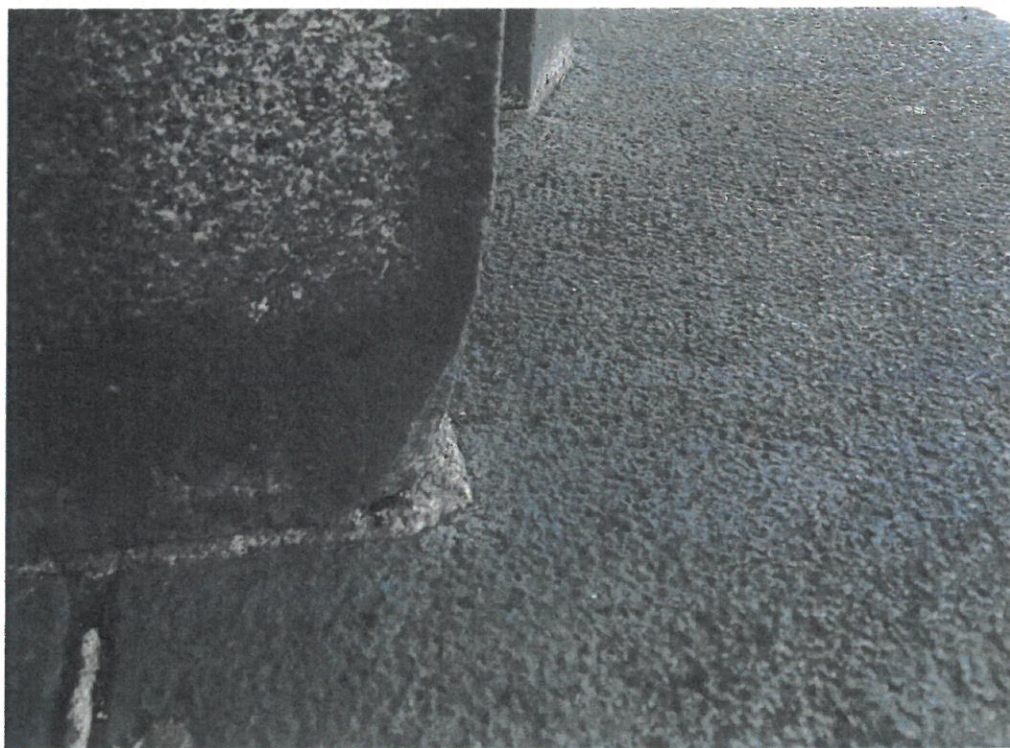
**Foto č. 12 – Stav před restaurováním - ulomený roh podnože s černými krustami – přední pravý roh**

Plastické retuše byly provedeny na památce lokálně zejména v místech chybějících ulámaných rohů. Doplnění bylo prováděno v umělém kameni, který respektuje strukturu, složení a barevnost originálu kamenného materiálu. Umělý kámen je ve hmotě probarven světlo-stálými pigmenty.

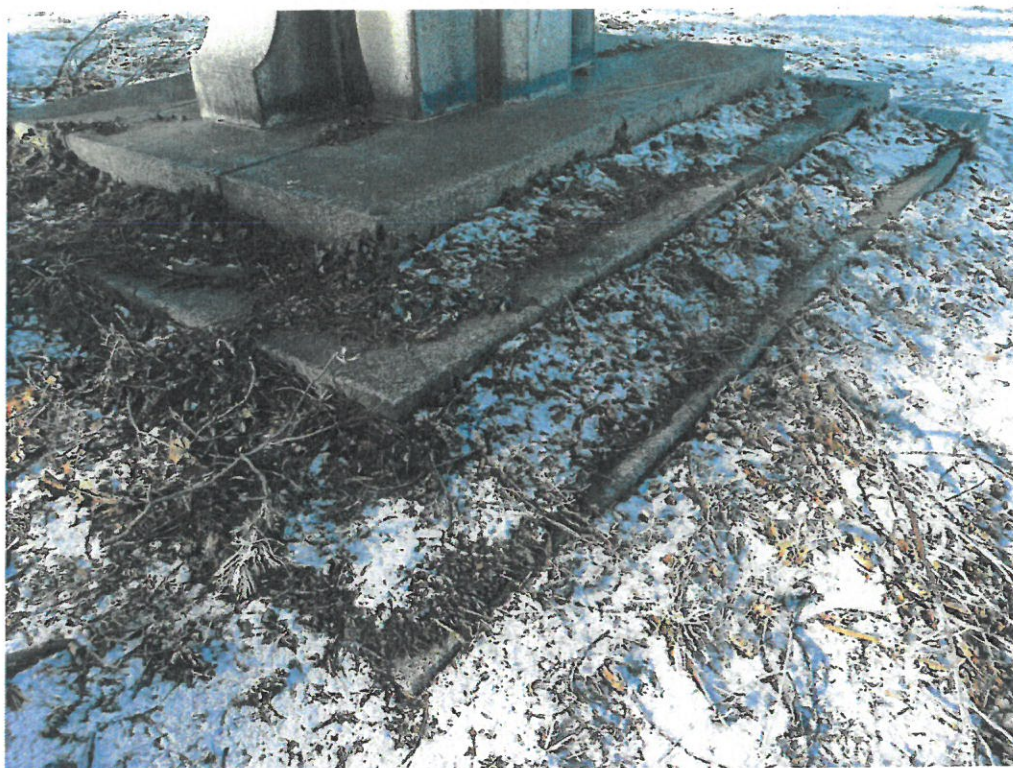
Foto č. 13 – Stav před restaurováním - schodišťové stupně silně znečištěny porostem – přední pravý roh

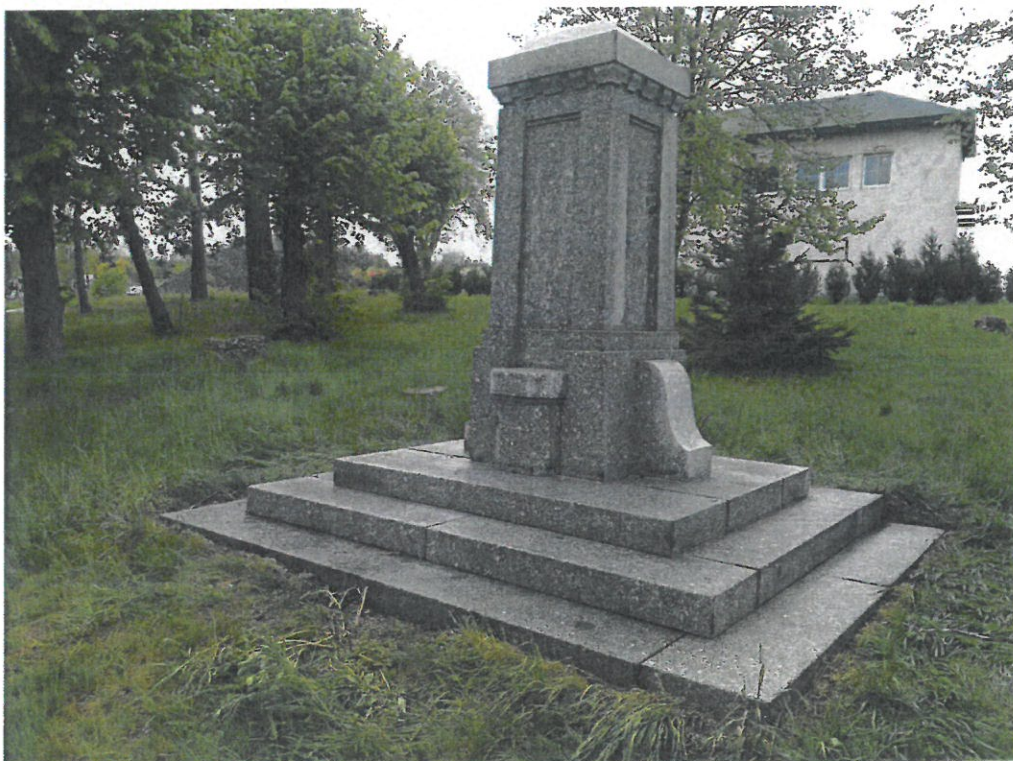
Foto č. 14 – Průběh restaurování – celkové očištění pomníku

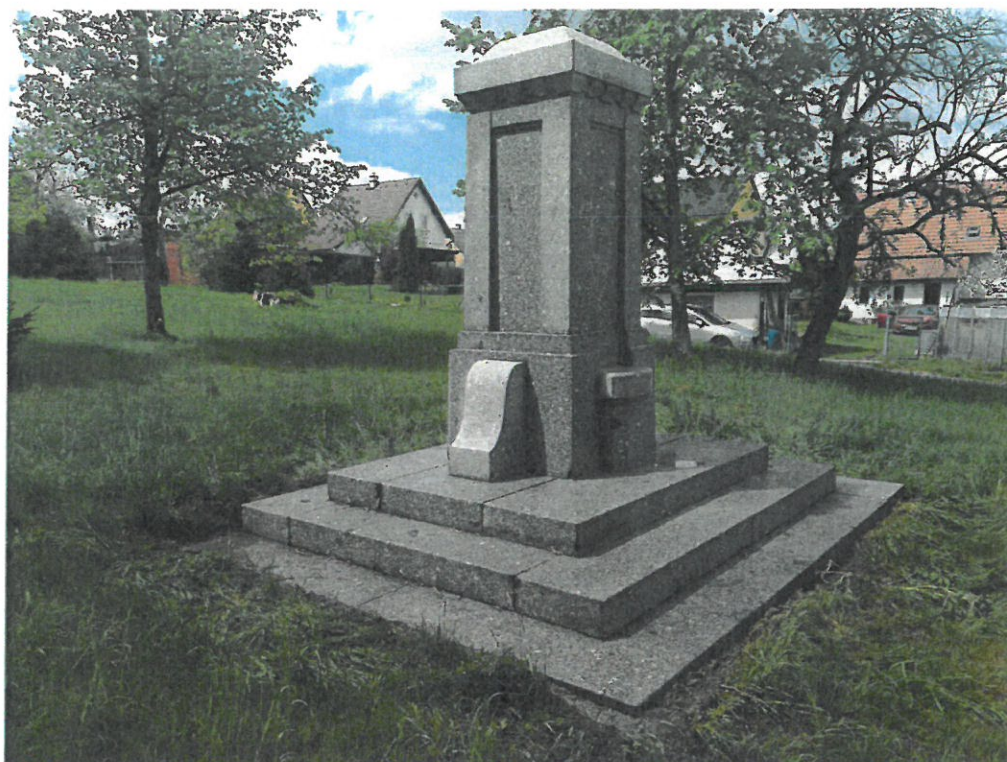
**Foto č. 15 – Průběh restaurování – celkové očištění pomníku**

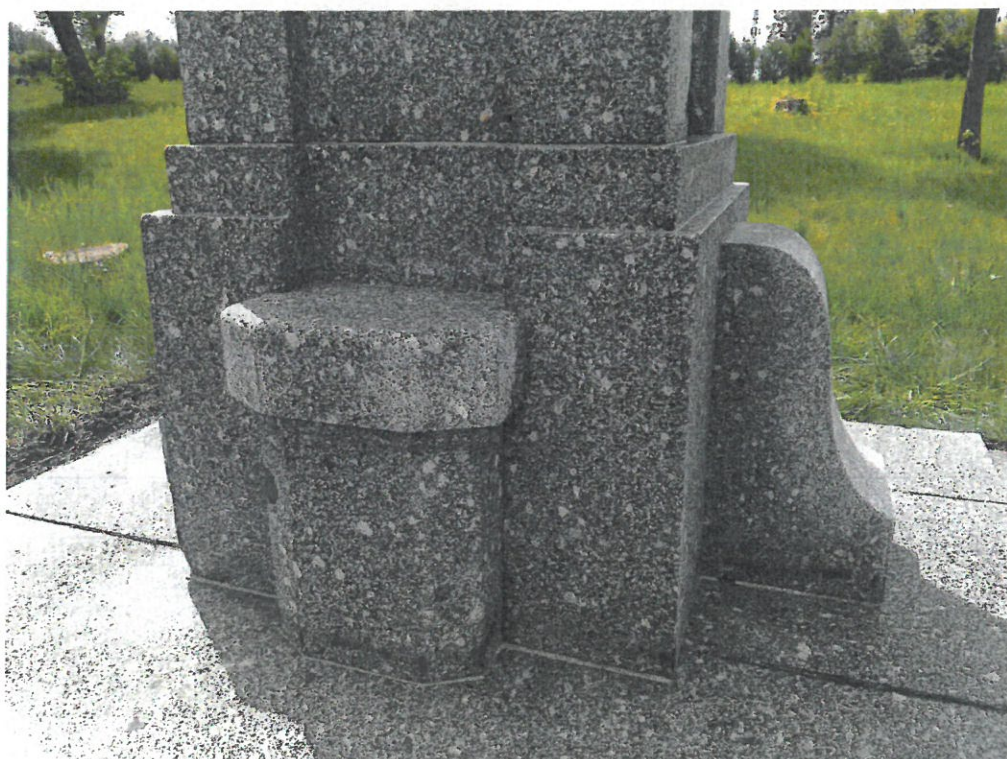
**Foto č. 16 – Průběh restaurování – celkové očištění pomníku**

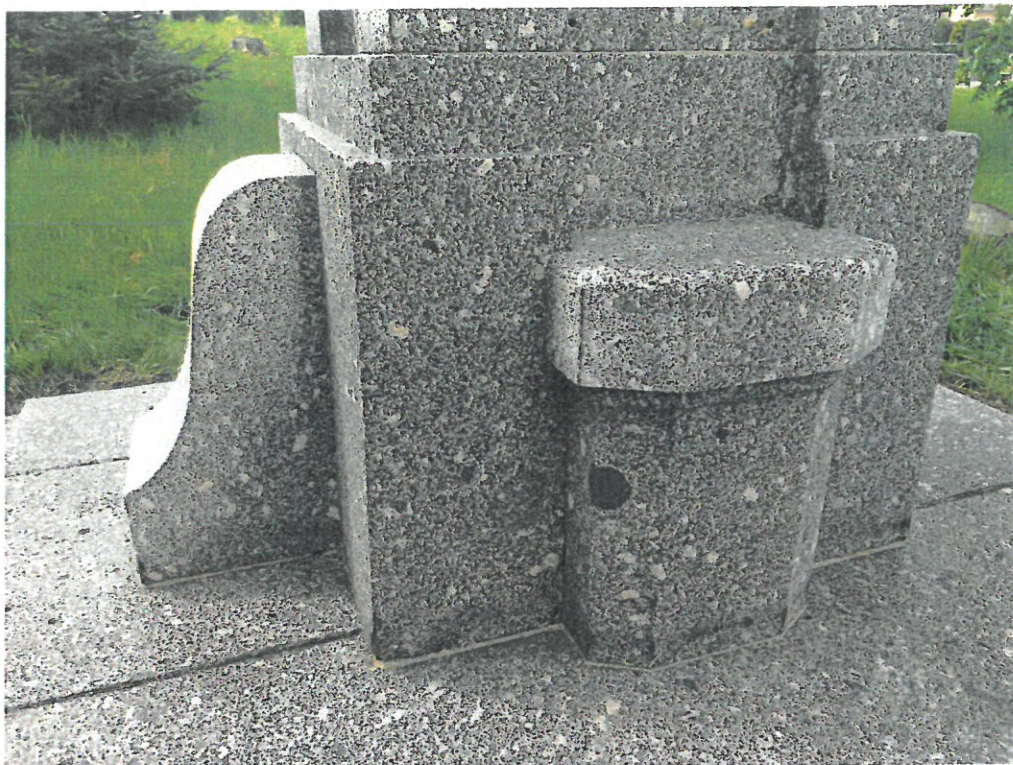
**Foto č. 17 – Průběh restaurování – celkové očištění pomníku**

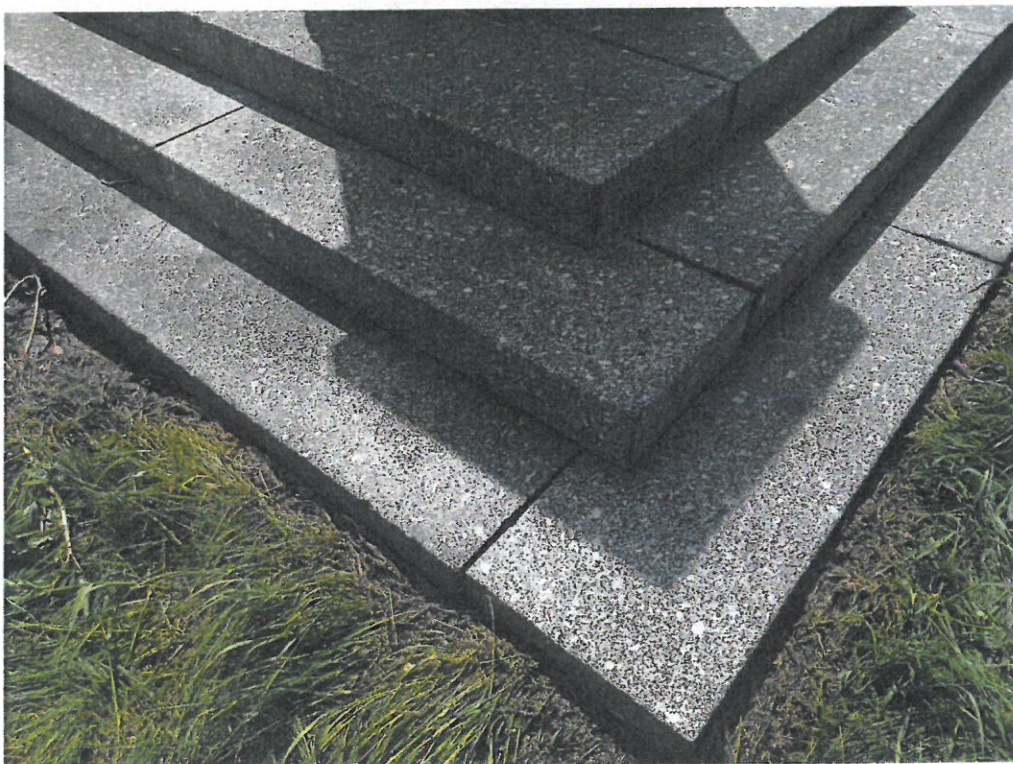
**Foto č. 18 – Průběh restaurování – celkové očištění pomníku**
