# RESTAURÁTORSKÁ ZPRÁVA

FRÝDLANT

POMNÍK OBĚTEM I. SV. VÁLKY

žula

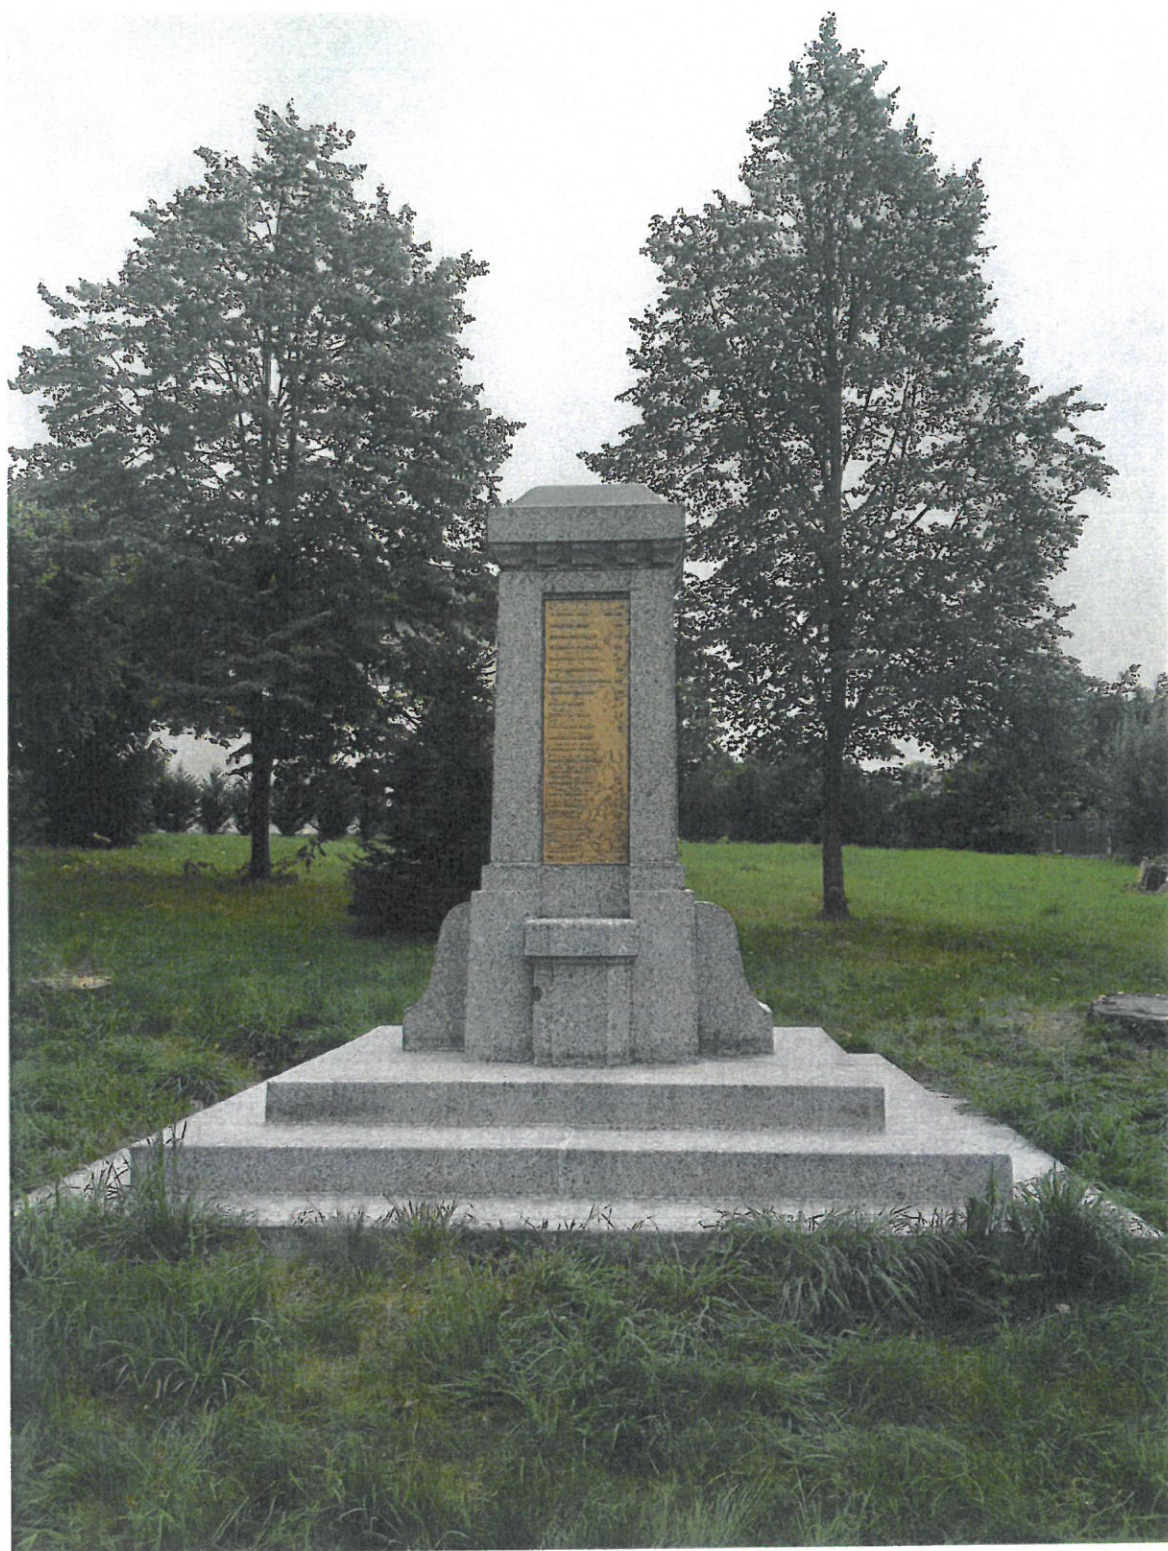
**Foto č. 20 – Stav po restaurování – celkový pohled**

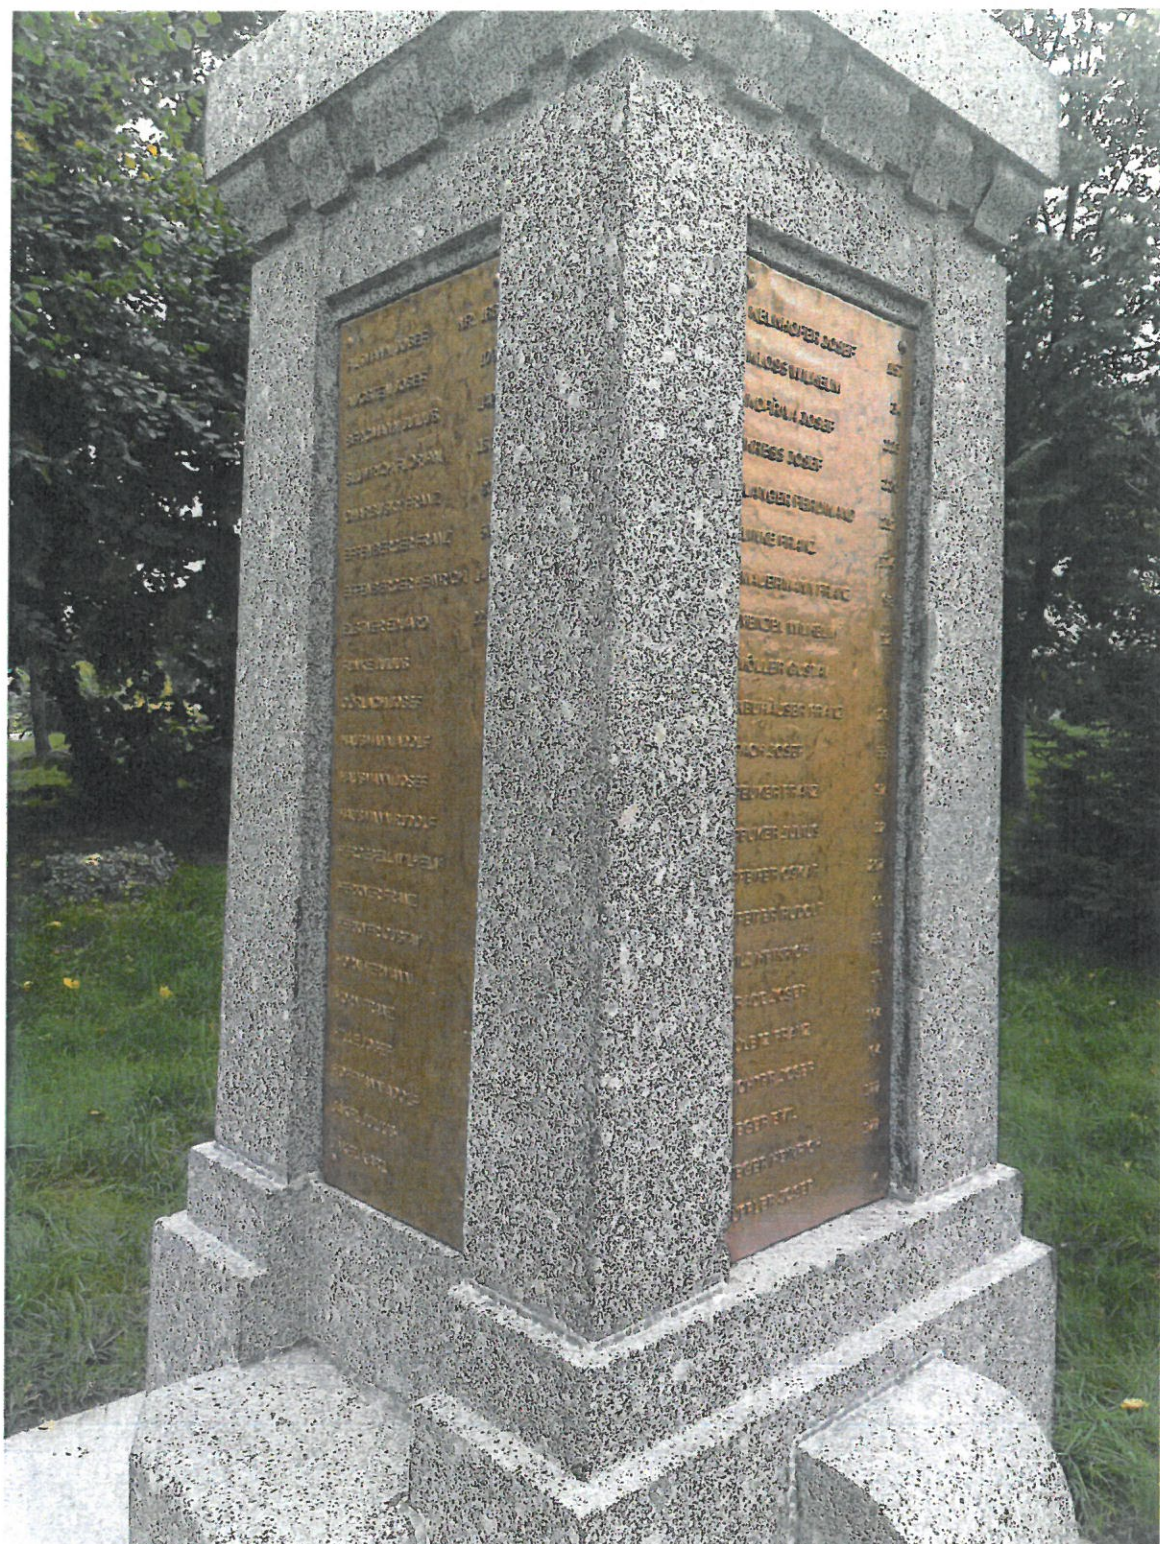
Foto č. 21 – Stav po restaurování – nové desky se jmény padlých hrdinů

byl aplikován sádrový kadlub. Do hotové a očištěné formy byl nalit epoxid. Hmota byla probarvena ve hmotě práškovými pigmenty tak, aby výsledné desky imitovali bronzový materiál. Takto hotové desky byly navrtány v rozích a upevněny za pomoci nerezových čepů na lepidlo do zrcadel pomníku. Nerezové čepy byly spatinovány také bronzovou patinou.

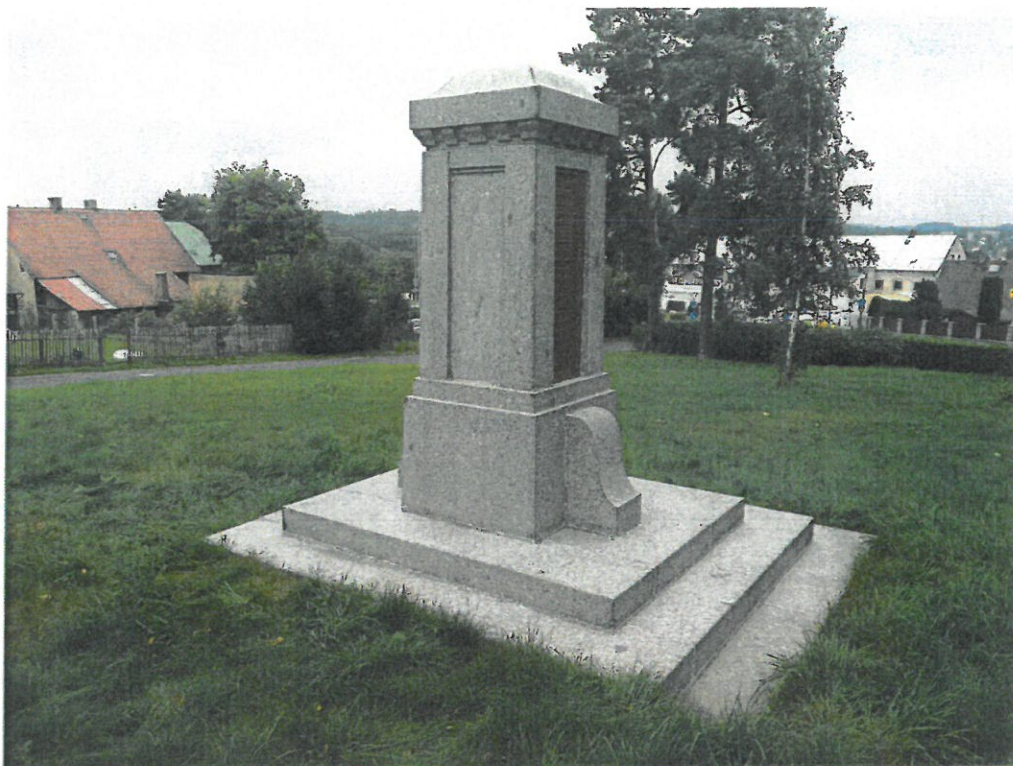
Foto č. 22 – Stav po restaurování – celkový pohled

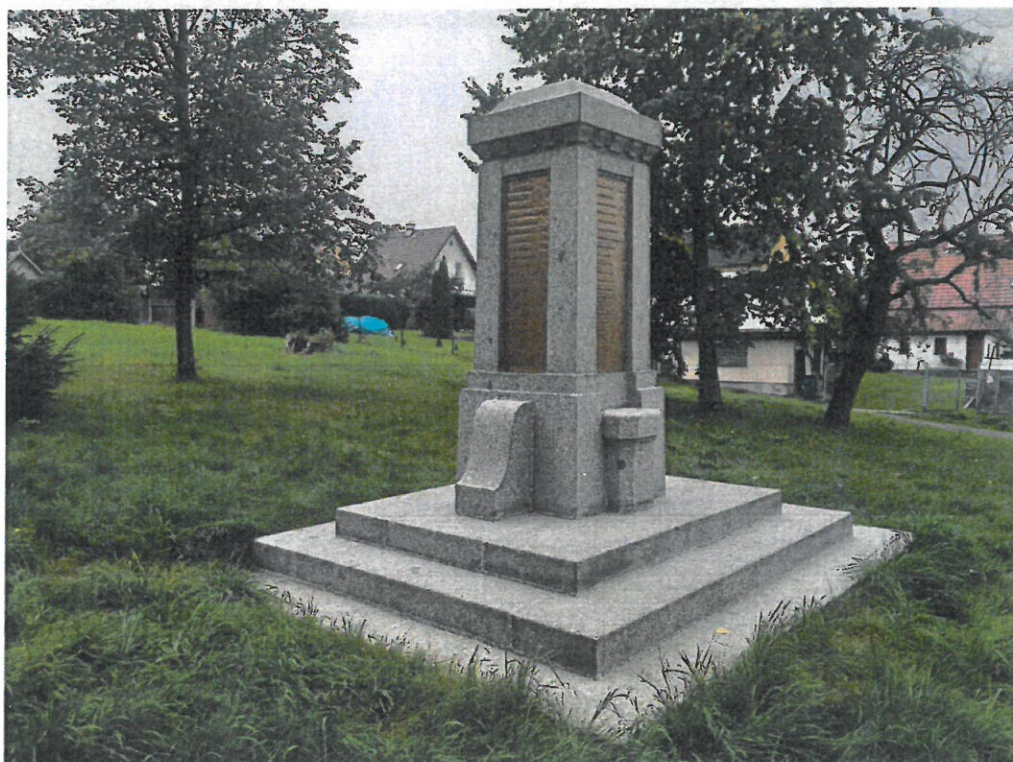
Foto č. 23 – Stav po restaurování – celkový pohled

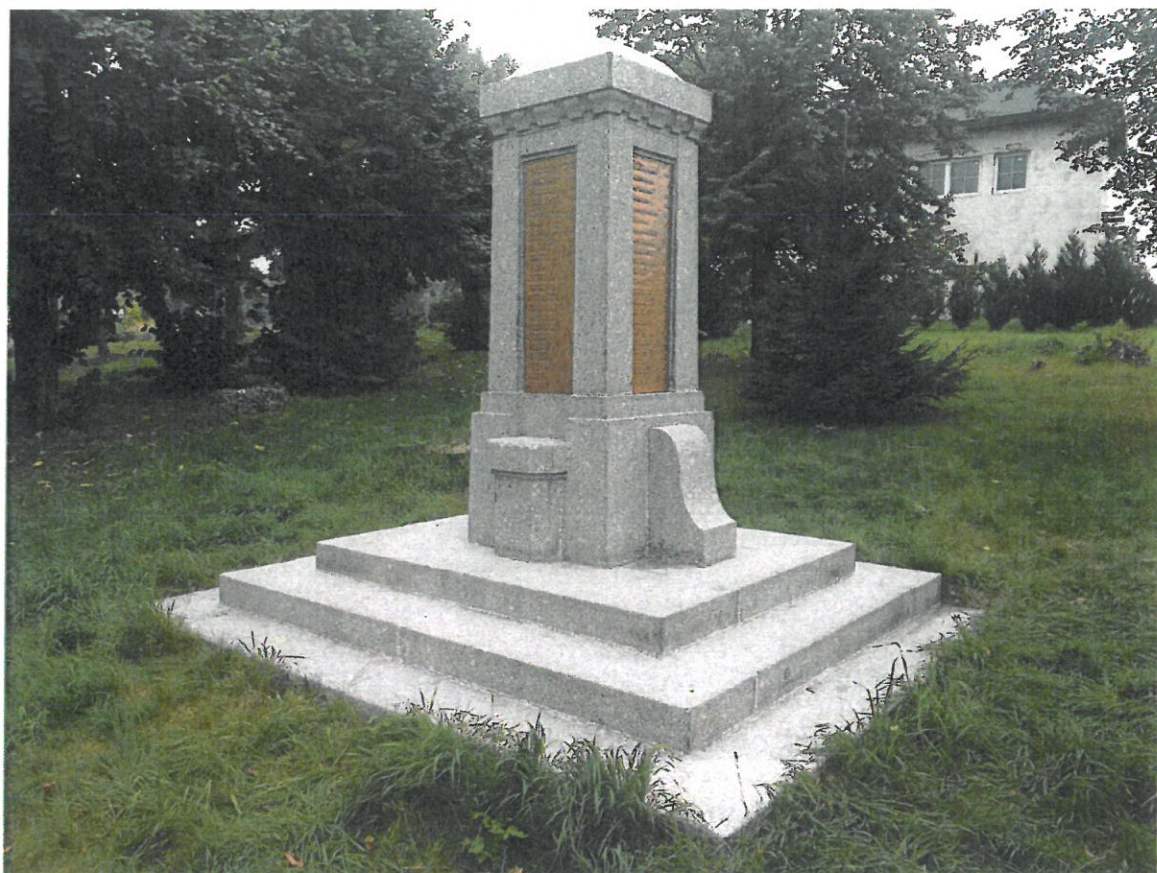
Foto č. 24 – Stav po restaurování – celkový pohled
